RELATÓRIO DE FISCALIZAÇÃO RF-1/2026-AGERGS-DEGIP

Fiscalização de Operação, Manutenção e Segurança de Barragens

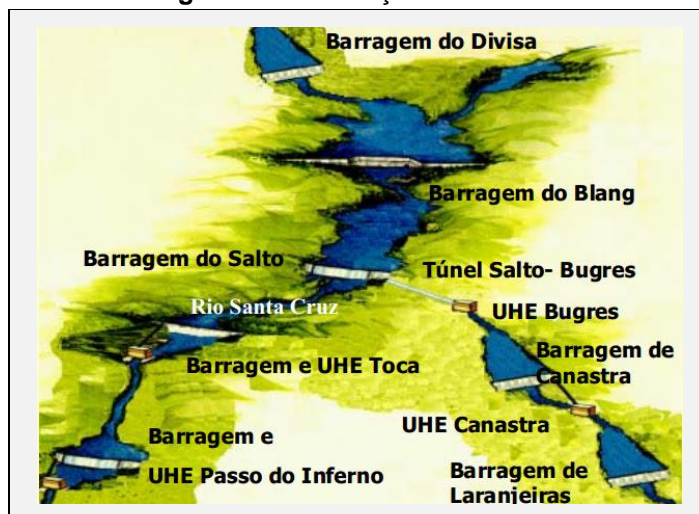
11. A Usina Bugres iniciou a operação no ano de 1951. Já a Usina de Canastra iniciou a operação em 1956. É importante reiterar que a UHE Bugres possui projeto de ampliação de sua capacidade nominal, com instalação de uma nova Unidade Geradora - UG e reforma da UG existente.

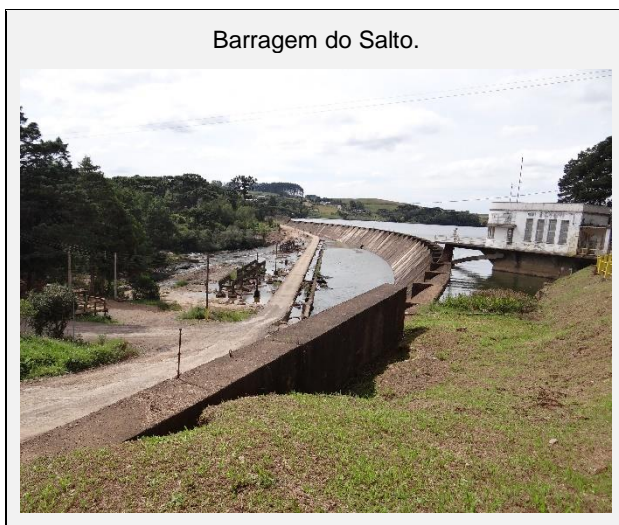
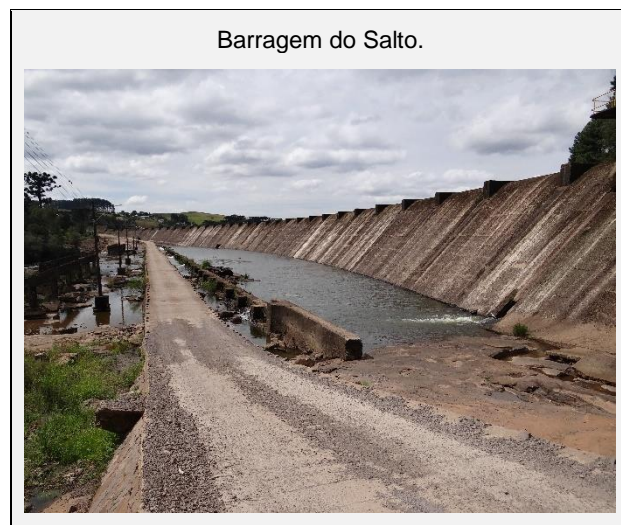
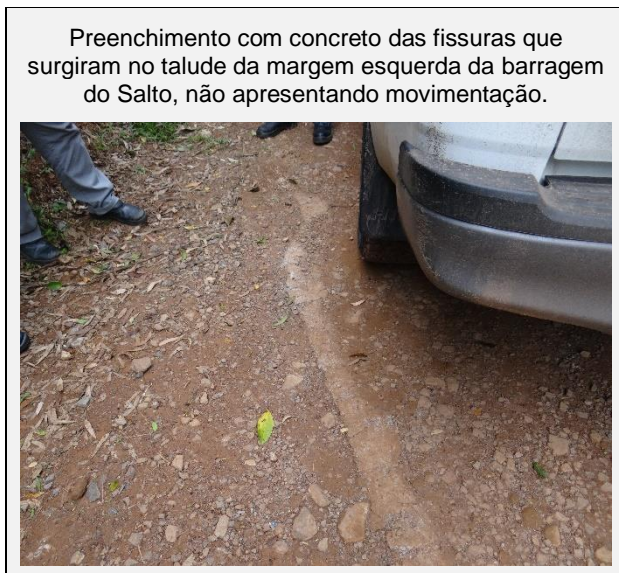
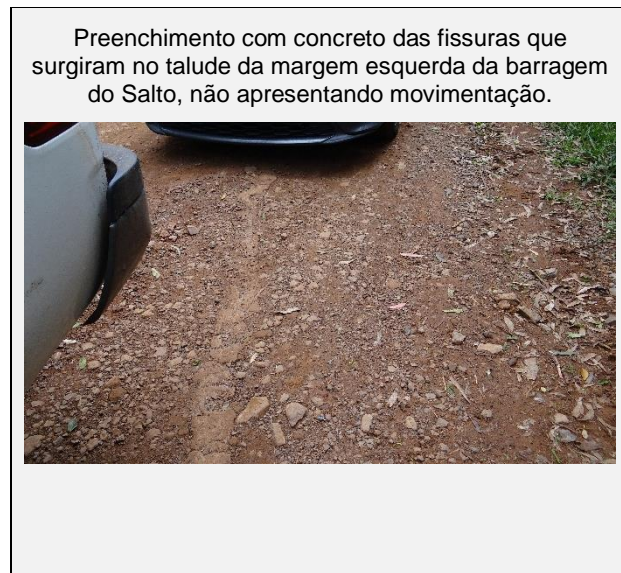
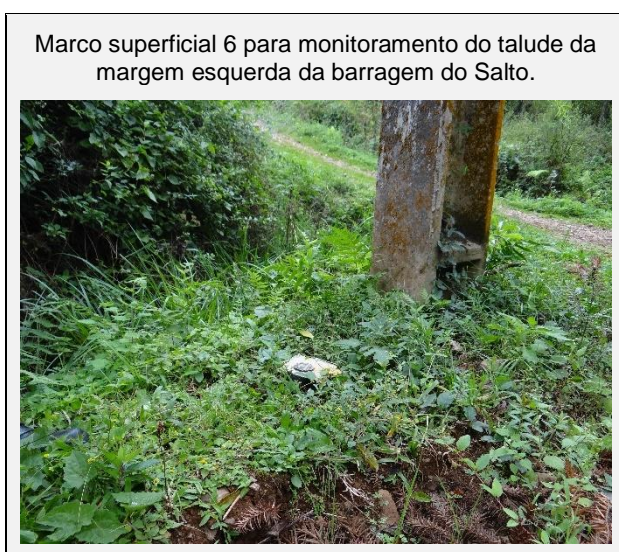
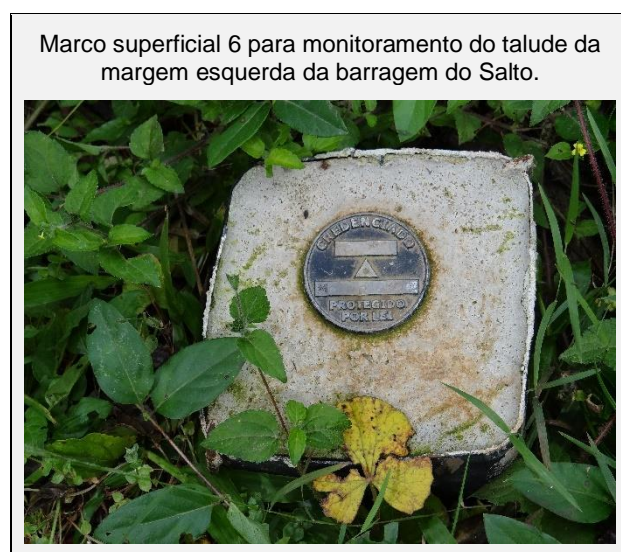
Figura 6 (cont.) - Registro fotográfico realizado em 07/04/2026 na barragem Salto.

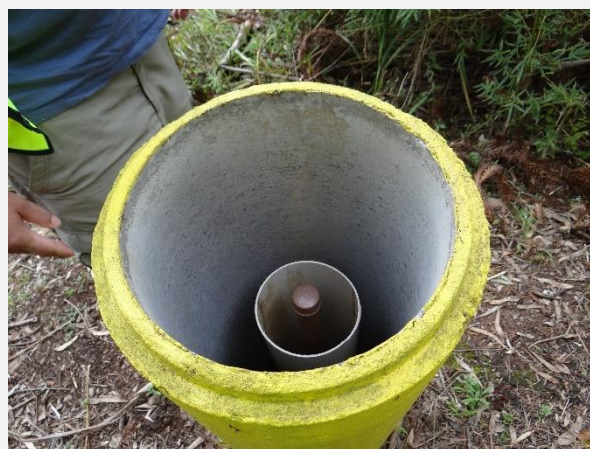
18. Registra-se que o preenchimento em concreto das fissuras que surgiram no talude da margem esquerda da barragem do Salto não apresentou movimentação aparente. O paramento da barragem Salto apresenta estruturas em boas condições aparentes.

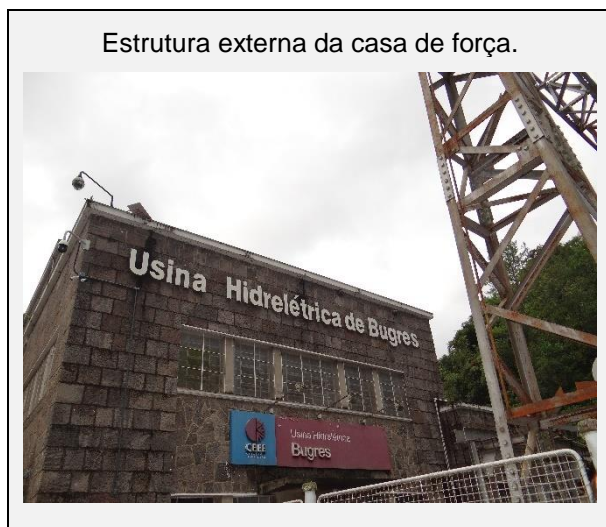
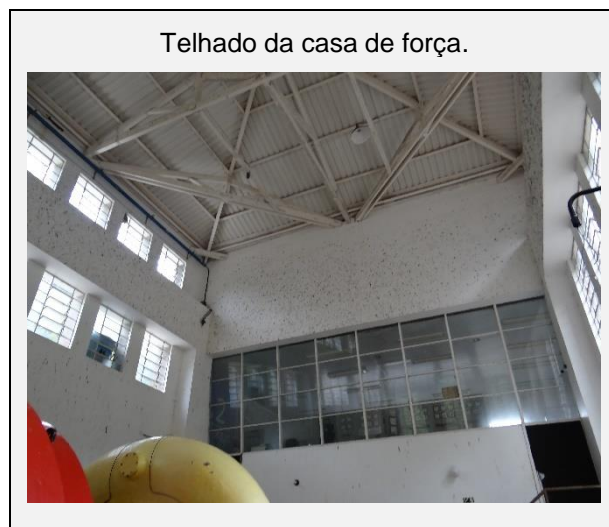
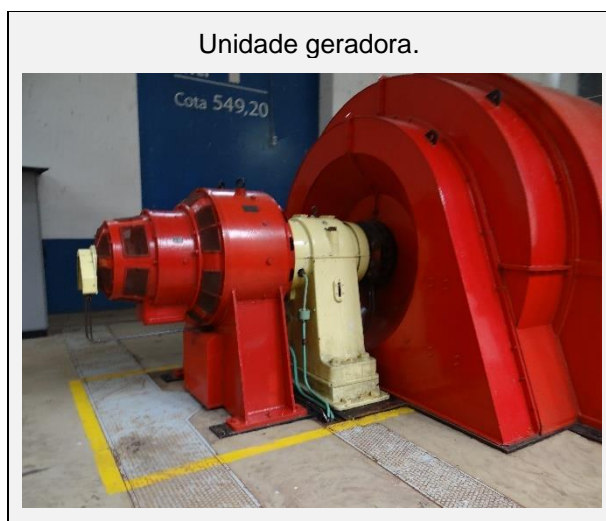
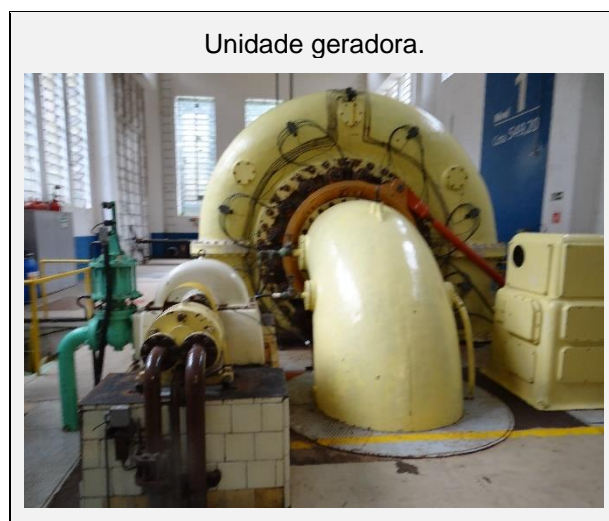
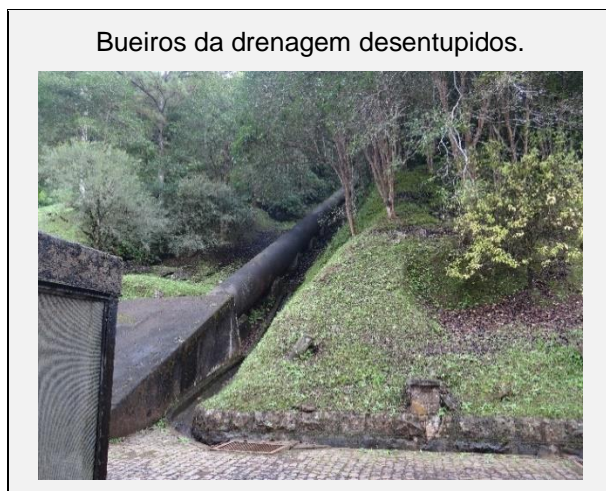
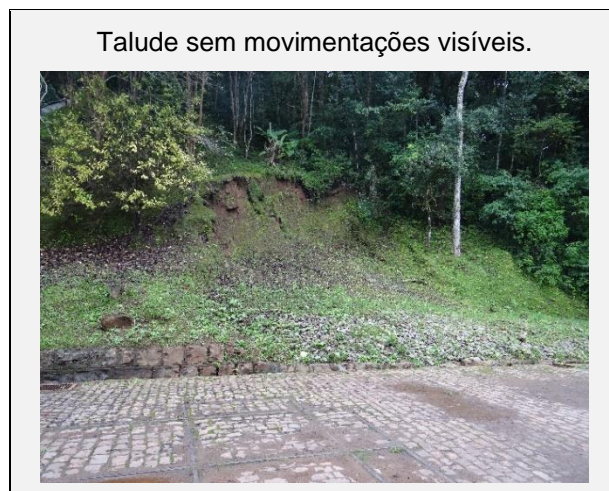
25. Como pode ser visto pela Figura 12, a estrutura encontra-se em boas condições, o talude não apresenta movimentações visíveis e os bueiros da drenagem do entorno da casa de força seguem desentupidos.
26. Um ponto a ser registrado foi a constatação de indício de vazamento de óleo no sistema hidráulico da unidade geradora como pode ser visto na Figura 13 a seguir.

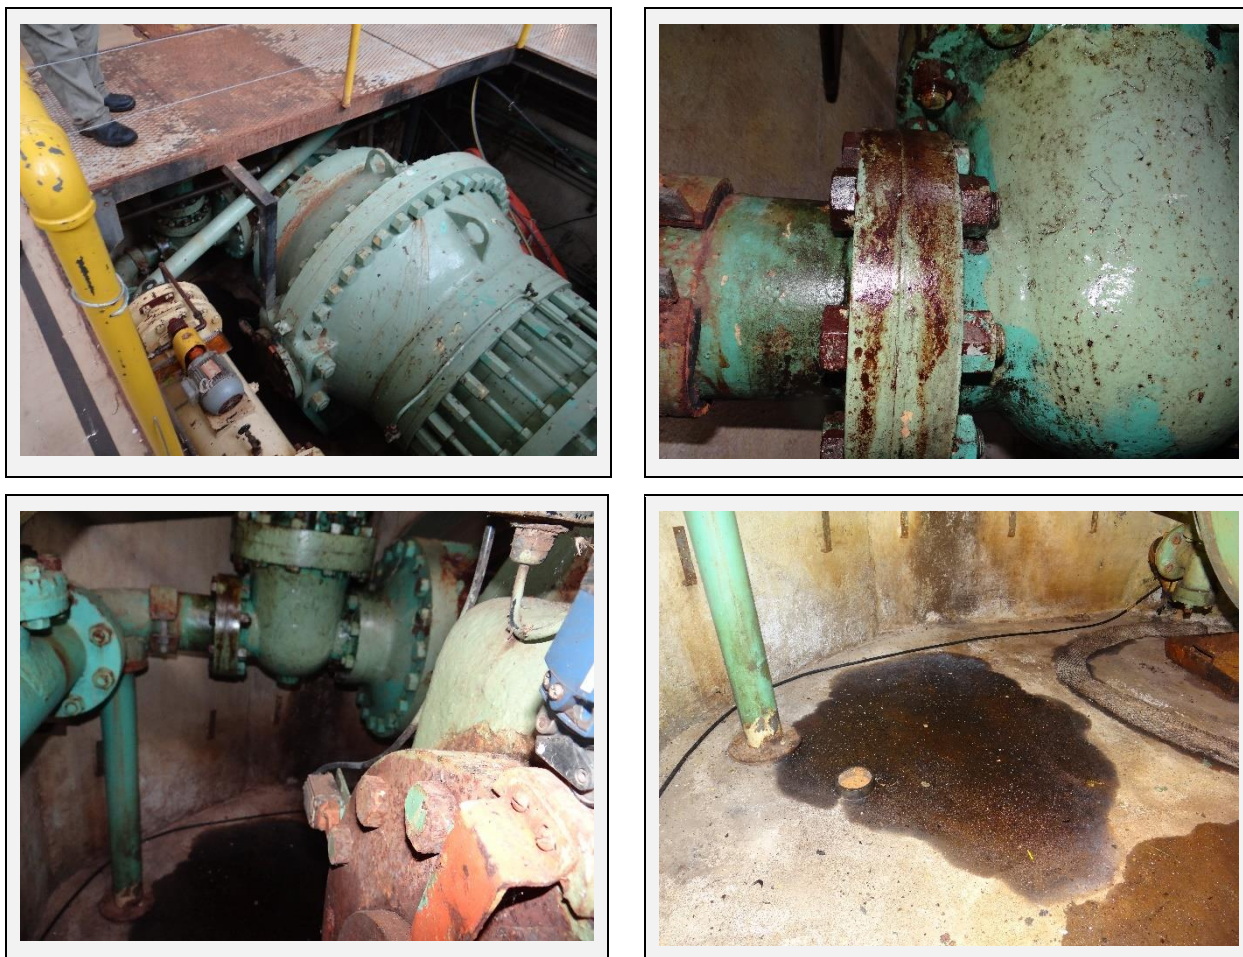
27. Registra-se que a UHE Bugres se encontra fora de operação em razão da inexistência de linha de transmissão disponível para o escoamento de sua geração. A referida linha possui um trecho que cedeu juntamente com parte do canal adutor da UHE Canastra, na região do bloco 35, o qual foi destruído em decorrência de escorregamento de talude. A linha de transmissão é de responsabilidade do agente de transmissão, enquanto o canal adutor é de responsabilidade do agente CSN/CEEE-G. Ressalta-se que as obras de recuperação da linha de transmissão somente poderão ser executadas após a conclusão da recuperação do talude e do conduto adutor, a cargo do agente de geração.

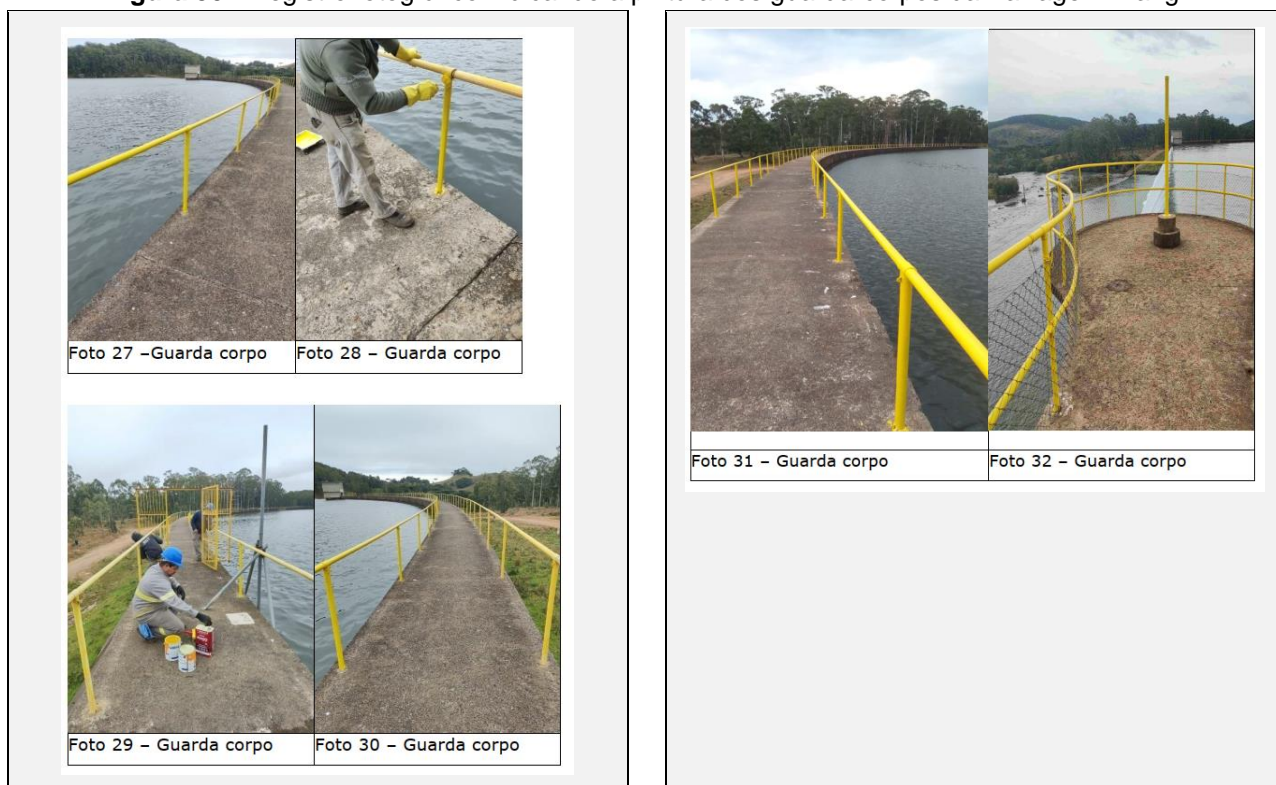
Figura 31 - Manifestação do agente a respeito do tratamento e do monitoramento de pequenas fissuras verificadas na Barragem Blang.

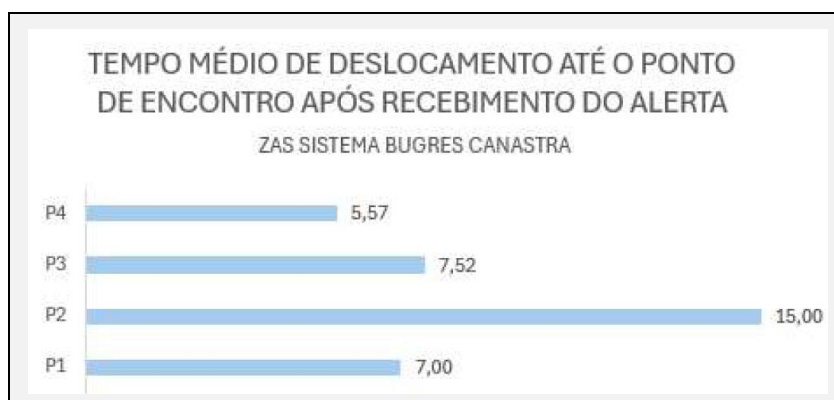
58. Não obstante os avanços observados, o relatório aponta a existência de limitações que demandam atenção e aperfeiçoamento. Dentre elas, destacam-se: (i) participação ainda aquém do desejado nos treinamentos presenciais, indicando necessidade de fortalecimento das estratégias de mobilização social; (ii) limitações na cobertura e audibilidade dos sistemas de sirenes em determinados setores da ZAS; (iii) necessidade de aprimoramento da sinalização de rotas de fuga e pontos de encontro; e (iv) restrições relacionadas à infraestrutura disponível para resposta a eventos de maior magnitude.
