RELATÓRIO DE FISCALIZAÇÃO Nº 2/2026-DEGIP-AGERGS

Fiscalização de Operação, Manutenção e Segurança de Barragens

Companhia Energética Rio das Antas - CERAN

**UHE Castro Alves, UHE Monte Claro e UHE 14 de Julho
(Complexo CERAN)**

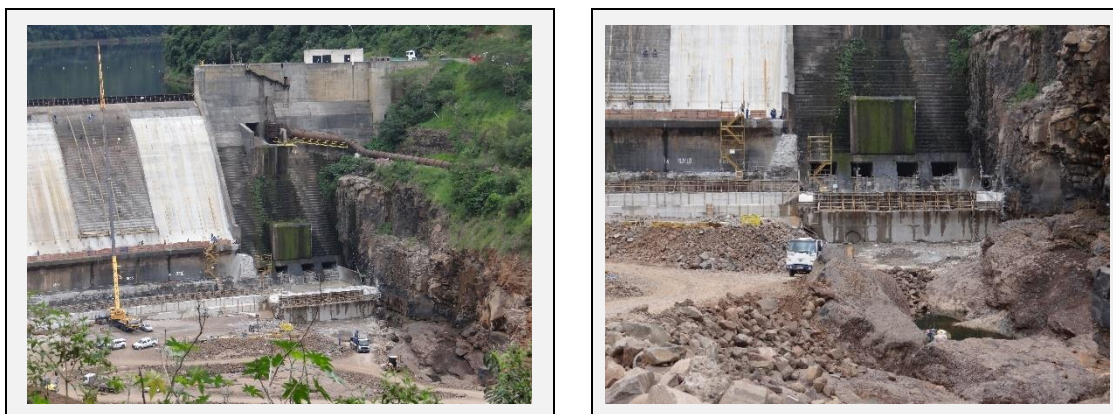
Figura 7 - Obras nas adufas da UHE Castro Alves.

- Adufas: A Figura 7 apresenta o estágio da obra de enchimento dos vãos das quatro adufas da barragem, que será finalizado com o fechamento total dos vãos com concreto ciclópico.

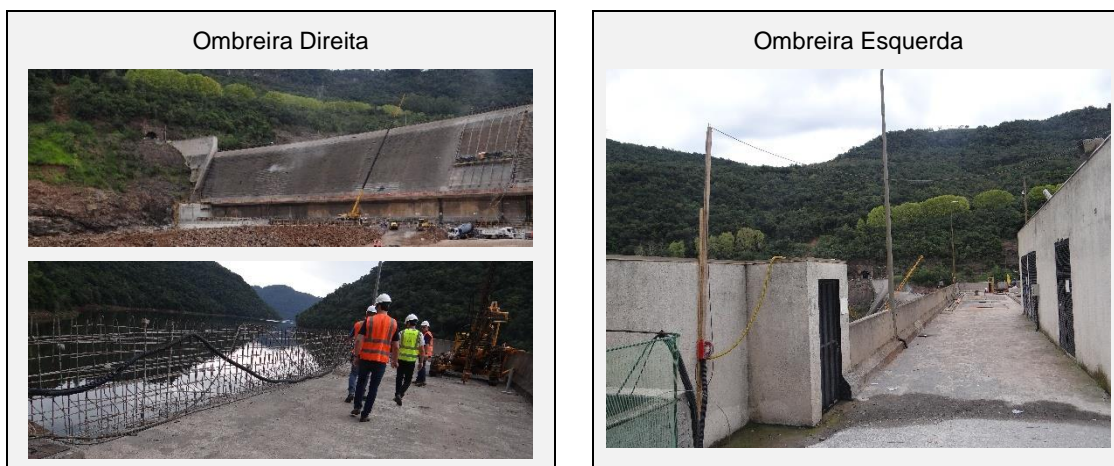
Figura 8 - Obras nas ombreiras da UHE Castro Alves.

- Ombreiras: A elevação está em andamento, principalmente nas obras da ombreira direita, com a colocação de tirantes na rocha. As alterações na ombreira esquerda ainda não são significativas. No entanto, tais obras devem ser concluídas ao final de todo processo de adequação, visto que por meio das ombreiras são acessadas a crista e a galeria da barragem. A Figura 8 apresenta o registro fotográfico da inspeção nas ombreiras.

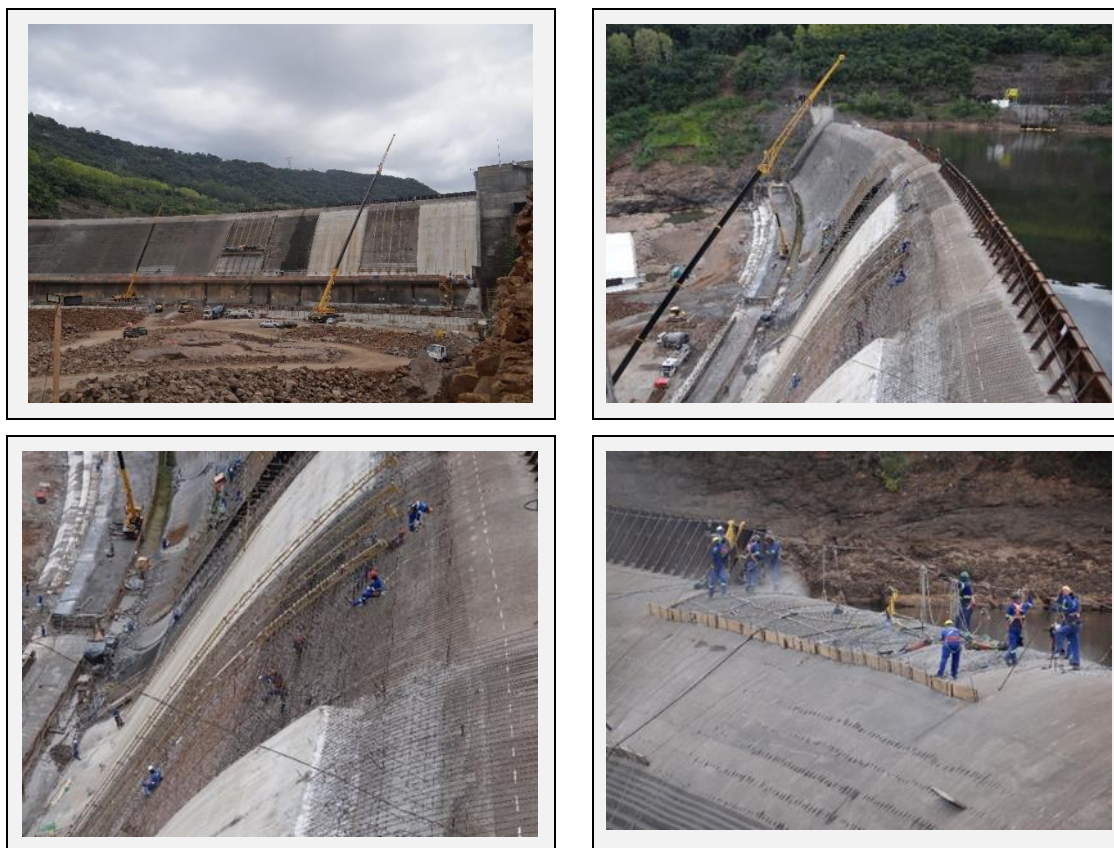
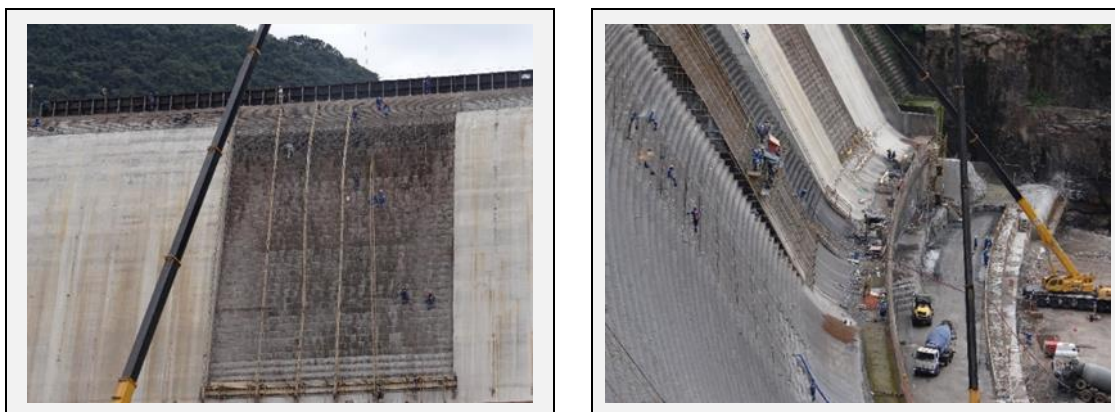
- Perfil do Vertedouro: O aumento da seção transversal e a adequação da superfície para o perfil Creager, estão sendo executada por blocos, de forma intercalada. Na data da inspeção, dois blocos já estavam quase concluídos e outros três blocos em fase de instalação da ferragem. Também se observou as ações de segurança, como o nível da barragem mantido deplecionado em 3 m, as barreiras metálicas instaladas na crista dos blocos em que as obras ocorrem (em caso de vertimento, este ocorrerá inicialmente nos blocos em que ainda não há obras), além do uso dos EPIs e EPS. A Figura 9 apresenta o andamento das obras no vertedouro.

Figura 9 - Obras no vertedouro da UHE Castro Alves.

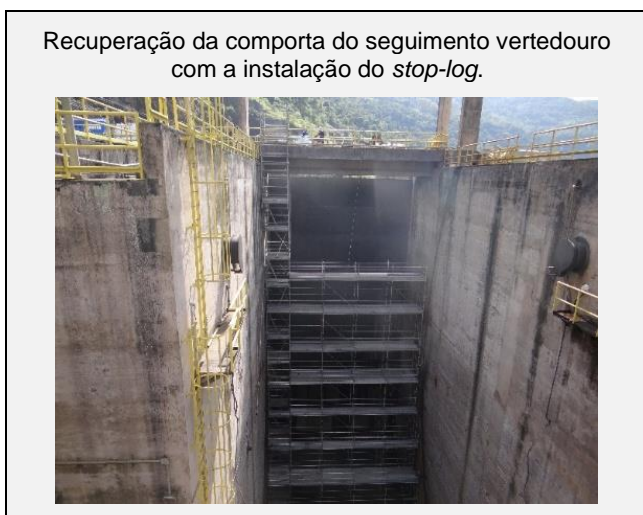
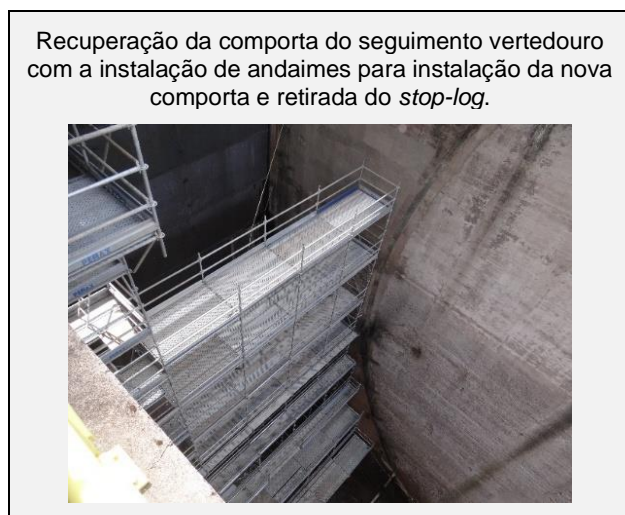
Figura 19 - Registro fotográfico das ações em andamento referentes a manutenção da comporta do seguimento vertedouro na UHE Monte Claro.

64. Na Figura 19 estão alguns registros fotográficos da manutenção da comporta do seguimento vertedouro na inspeção em campo realizada em 23/04/2025.

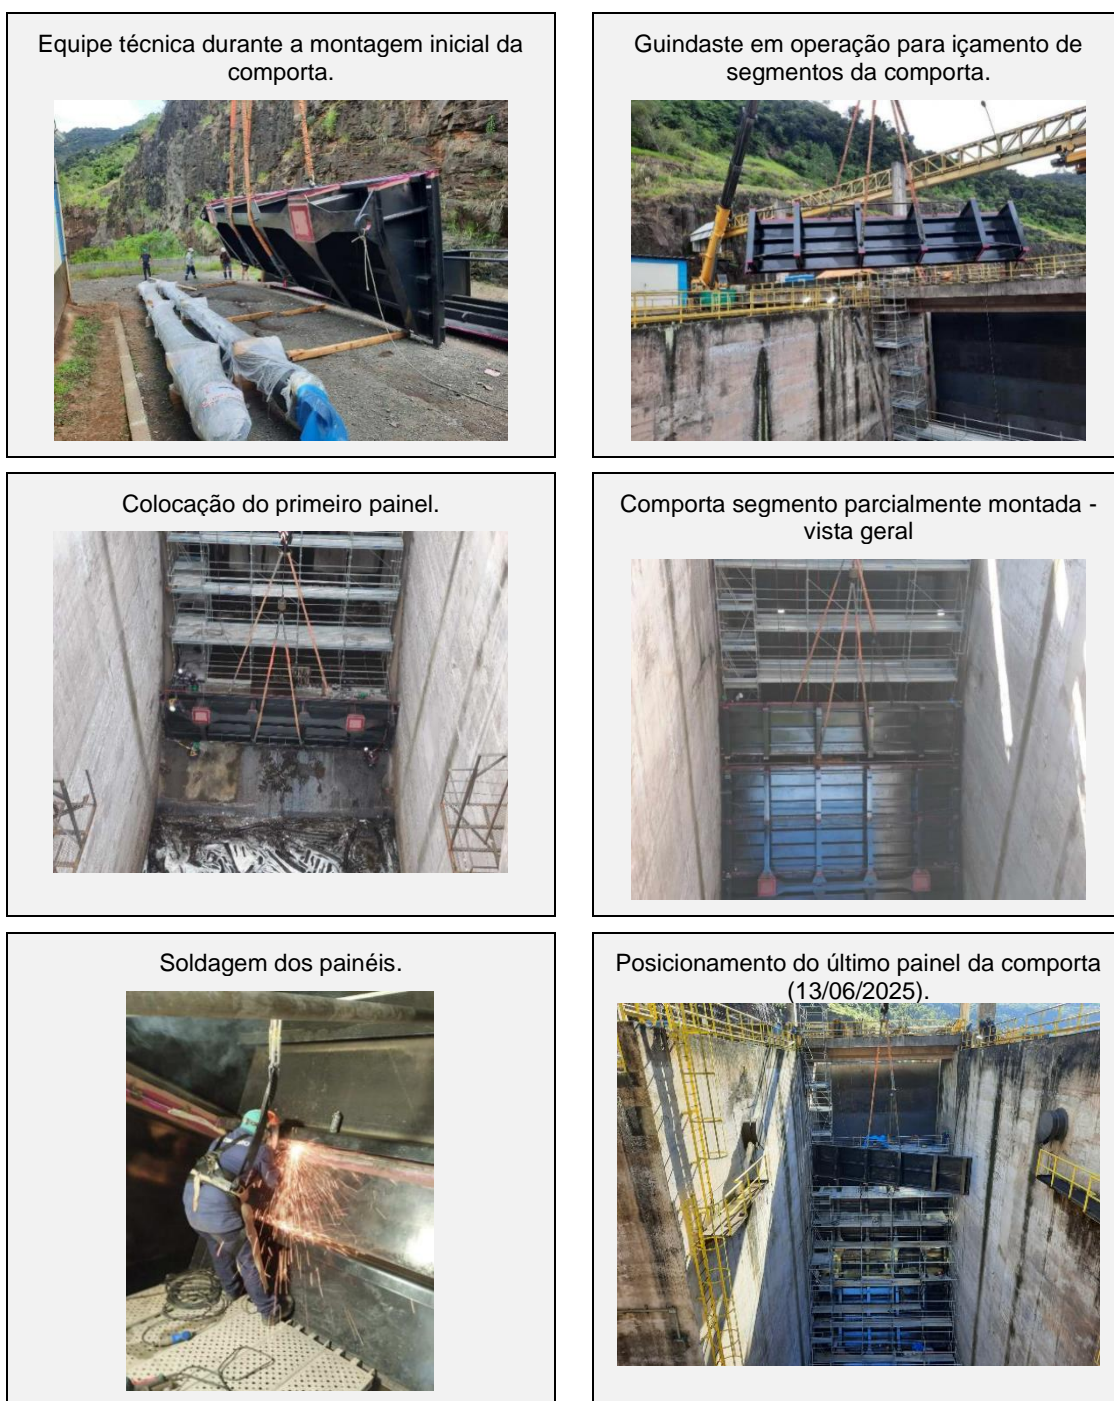
Figura 20 - Registros fotográficos das ações de manutenção da comporta do seguimento vertedouro na UHE Monte Claro, indicadas no Relatório Técnico CERAN RT-015/2025.

65. O Relatório Técnico CERAN RT-015/2025, apresentou a atualização do processo de recuperação da comporta segmento do vertedouro da UHE Monte Claro, destacando algumas atividades da instalação dos painéis, dos braços estruturais, montagem dos braços superiores e entrega dos servomotores. Entretanto, apontou intercorrências que impactaram no cronograma, como atrasos na fabricação e entrega de componentes, dificuldades logísticas e condições climáticas adversas. Assim, houve replanejamento das tarefas, ampliação das frentes de trabalho e nova previsão de conclusão para 01/07/2025. A Figura 20 apresenta a evolução das obras.

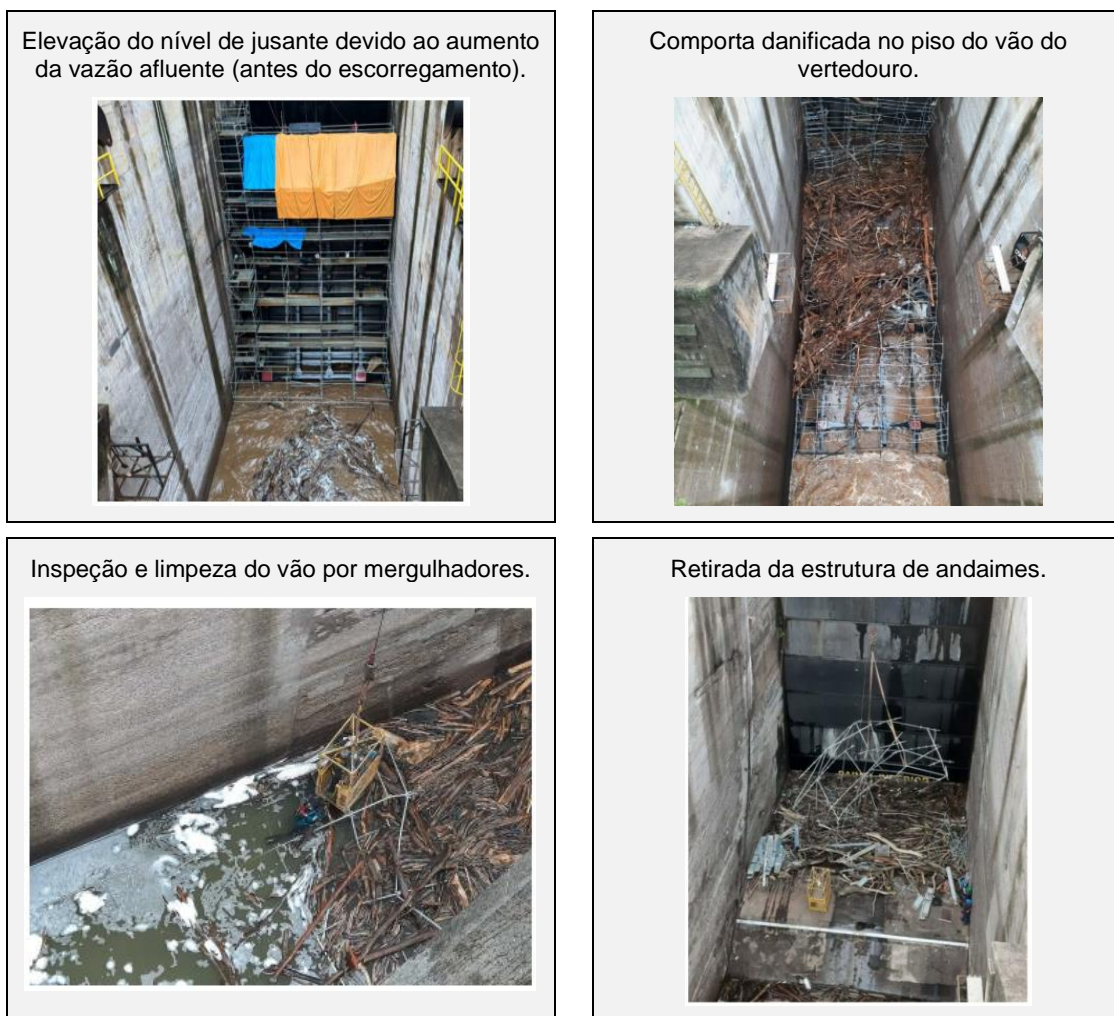
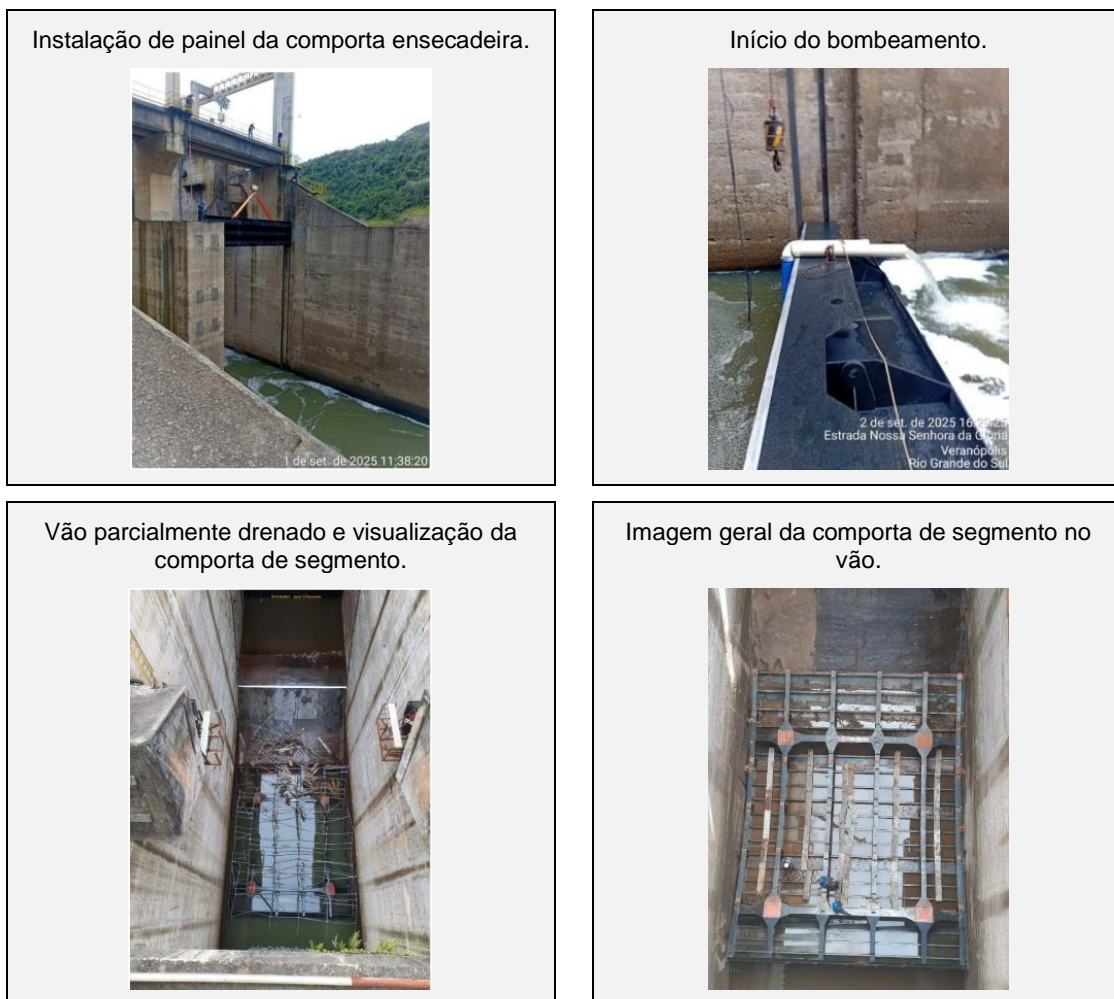
66. O agente enviou em 01/07/2025 a Carta CERAN nº 037/2025 comunicando à AGERGS e à ANEEL uma ocorrência relevante durante a fase final de montagem da comporta segmento do vertedouro da UHE Monte Claro. Até meados de junho de 2025, a montagem encontrava-se em estágio avançado com atividades sendo executadas em regime intensivo com vistas à conclusão do equipamento. Entretanto, a partir de 16/06/2025, eventos hidrológicos extremos com precipitações expressivas e cheia do rio, culminaram em um episódio crítico em 28/06/2025, que interferiu significativamente na obra da comporta do seguimento vertedouro.

67. Na ocasião, o vertimento da barragem, quando a elevação da vazão afluyente da ordem de 5.592 m³/s provocou o colapso do tabuleiro da comporta já montada, com sua queda para o fundo do vão do vertedouro. Após o evento, foi instalada uma ensecadeira para viabilizar o esgotamento da área e acesso a comporta submersa. Porém as ações sofreram paralisações recorrentes em função de novas chuvas e elevação do nível de jusante. A inspeção detalhada da comporta foi reprogramada para setembro de 2025, para assim definir o plano de recuperação e cronograma.

Figura 21 - Registros fotográficos da ocorrência durante a montagem da comporta segmento 01 do vertedouro da UHE Monte Claro - Carta CERAN nº 037/2025.

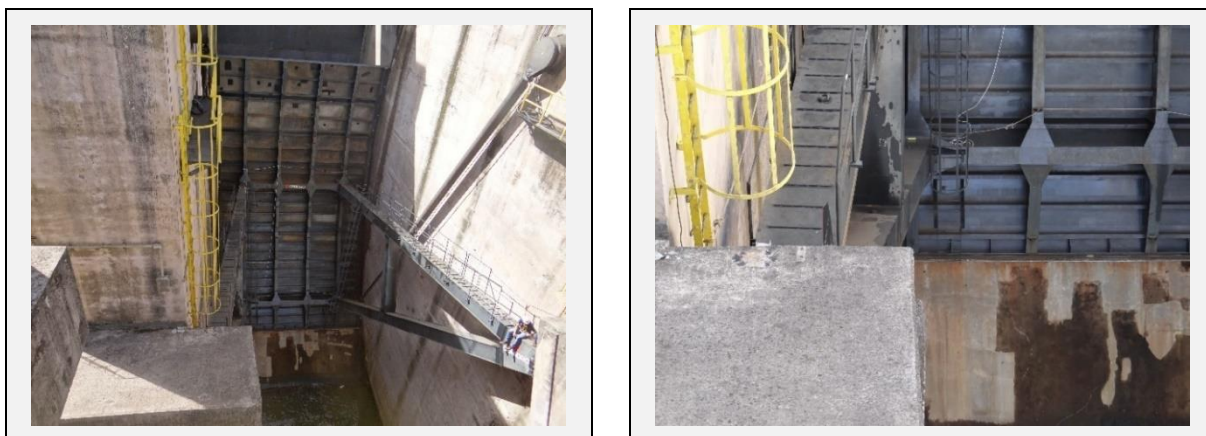
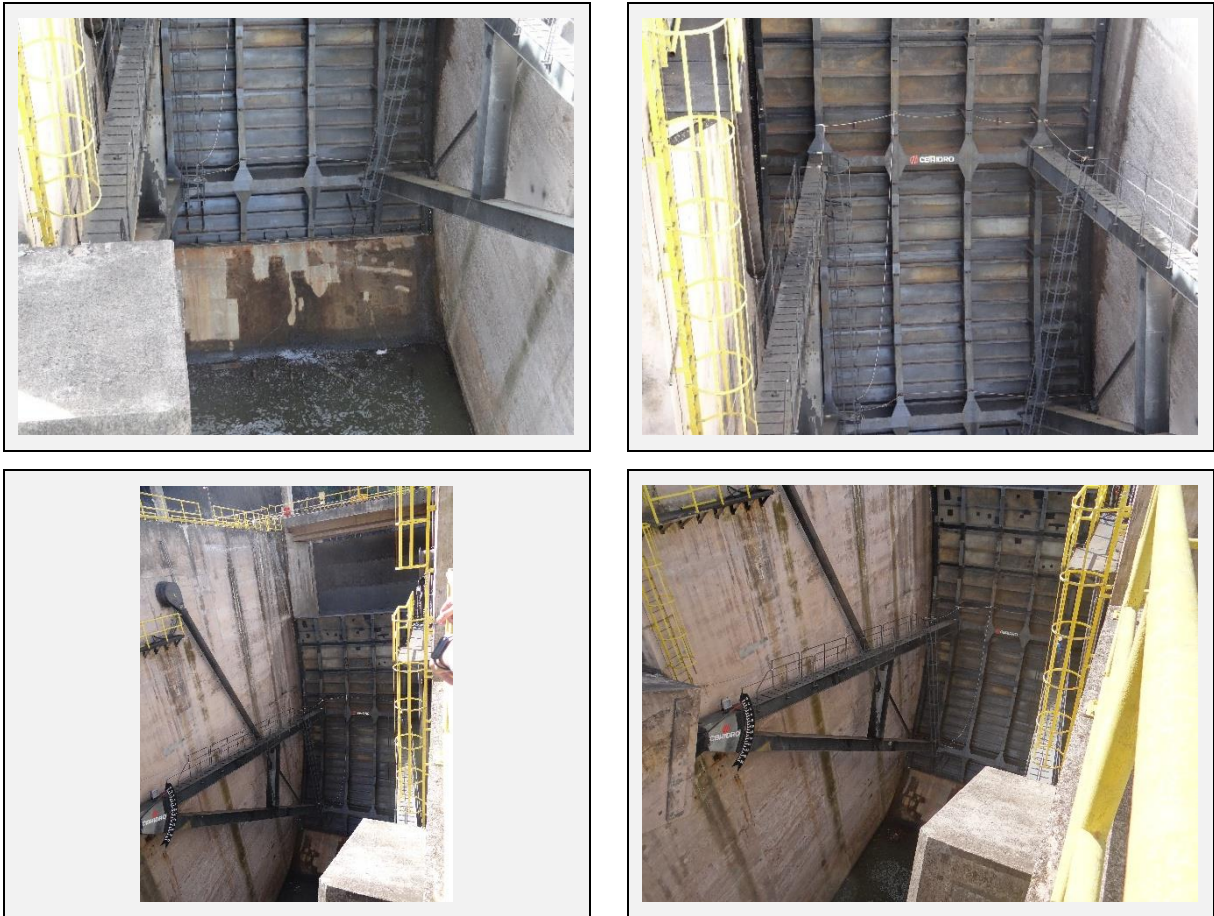
69. Na inspeção em campo realizada em 15 de abril de 2026, foi constatado que o agente concluiu os trabalhos relacionados a recuperação da comporta segmento do vertedouro, restando apenas ajustes finais no equipamento, como pode ser observado na Figura 23.

Figura 23 - Registro fotográfico da conclusão das atividades de recuperação da comporta segmento do vertedouro na UHE Monte Claro, inspeção de campo em 15/04/2026.

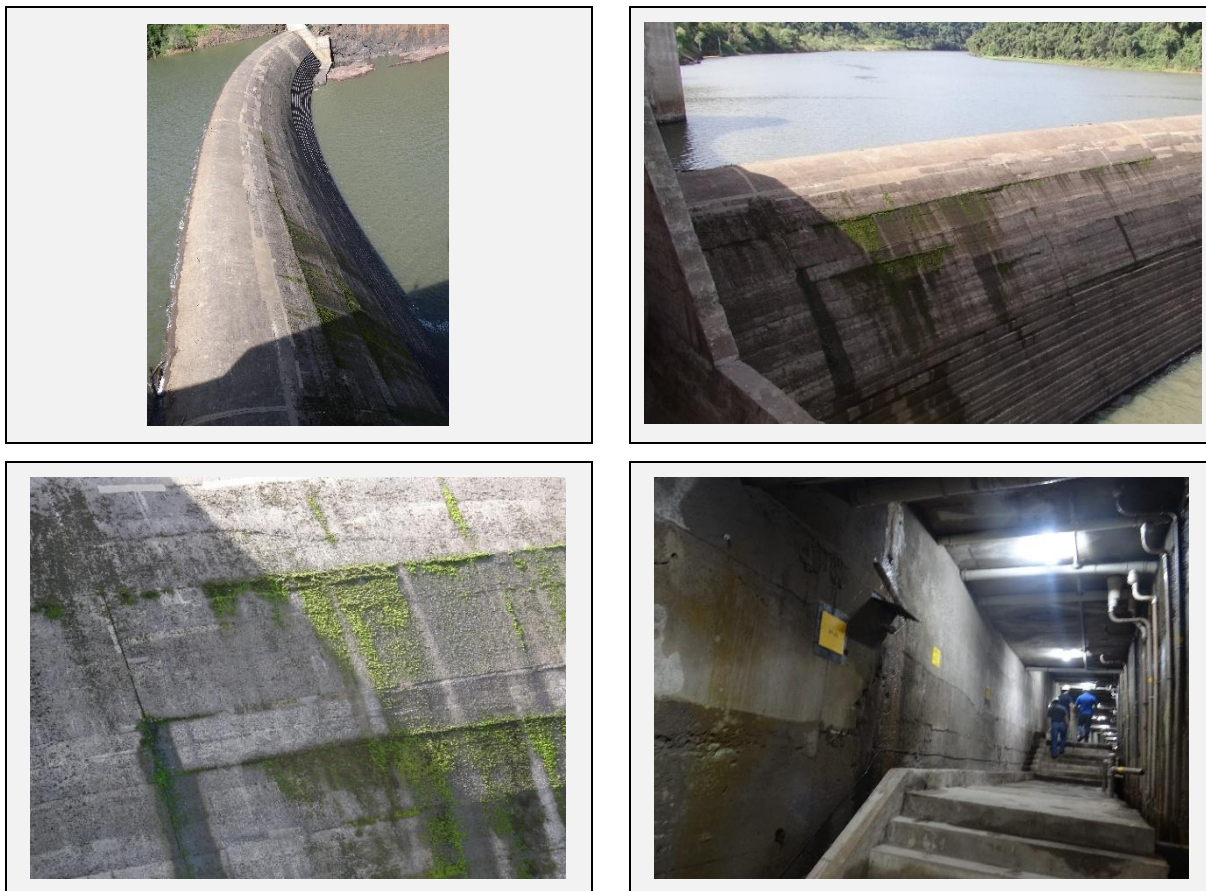
70. Ainda, na inspeção em campo de abril de 2026, foi realizada a inspeção na barragem da UHE Monte Claro. Foram registradas imagens do paramento de jusante da barragem (Figura 25), evidenciando a presença de áreas com umidade aparente, sugerindo trajetórias preferenciais de percolação. Observou-se ainda a presença de vegetação do tipo musgo em diversos pontos, especialmente em discontinuidades, juntas construtivas e regiões onde o escoamento superficial se concentra, caracterizando ambiente persistentemente úmido. Na galeria da barragem se observou bom estado de conservação da estrutura civil, de drenagem e instrumentação.

Figura 25 - Registros fotográficos da barragem de UHE Monte Claro - presença de trilhas de umidade e musgo em áreas do paramento a jusante da barragem e galeria de drenagem.

71. Tais evidências indicam possíveis processos de infiltração e/ou percolação através do maciço ou das interfaces do concreto do paramento de jusante da barragem, com surgimento de exsudação. As manifestações são mais intensas em faixas localizadas, formando trilhas de umidade e manchas contínuas, o que reforça a hipótese de fluxos internos concentrados. Recomenda-se o acompanhamento sistemático dessas áreas, com registro evolutivo das condições observadas e avaliação integrada com dados de instrumentação, a fim de verificar eventual tendência de aumento de vazões percoladas ou alteração do padrão de drenagem da estrutura.

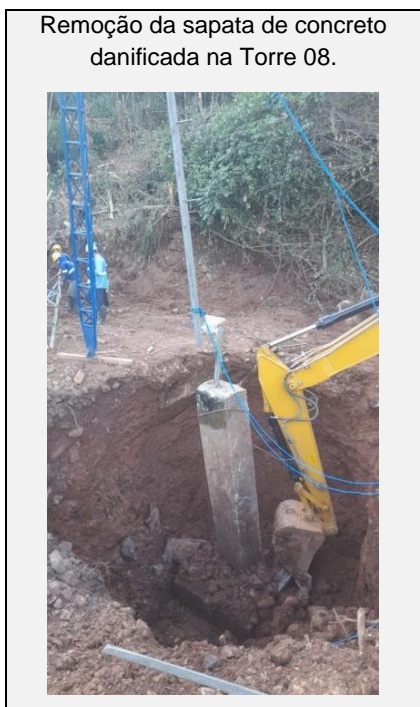
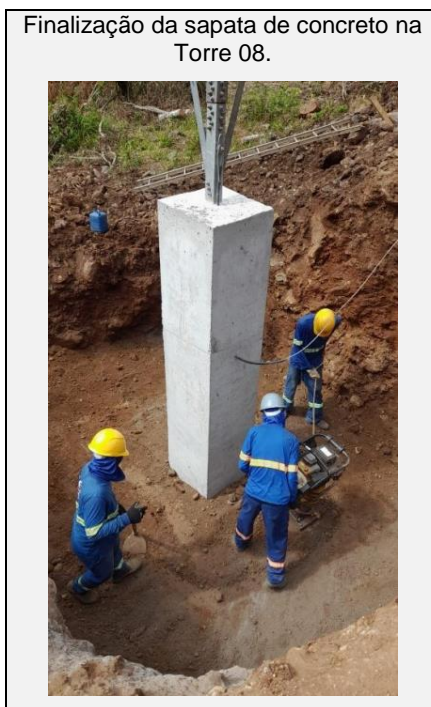
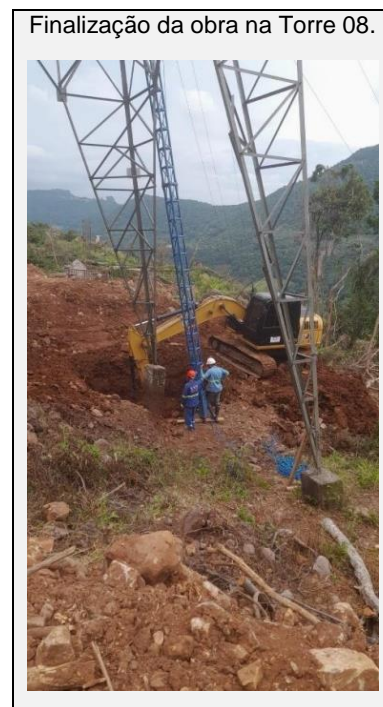
Figura 28 - Reparação da sapata da Torre 08 - Recuperação da LT de 230 kV da UHQJ.

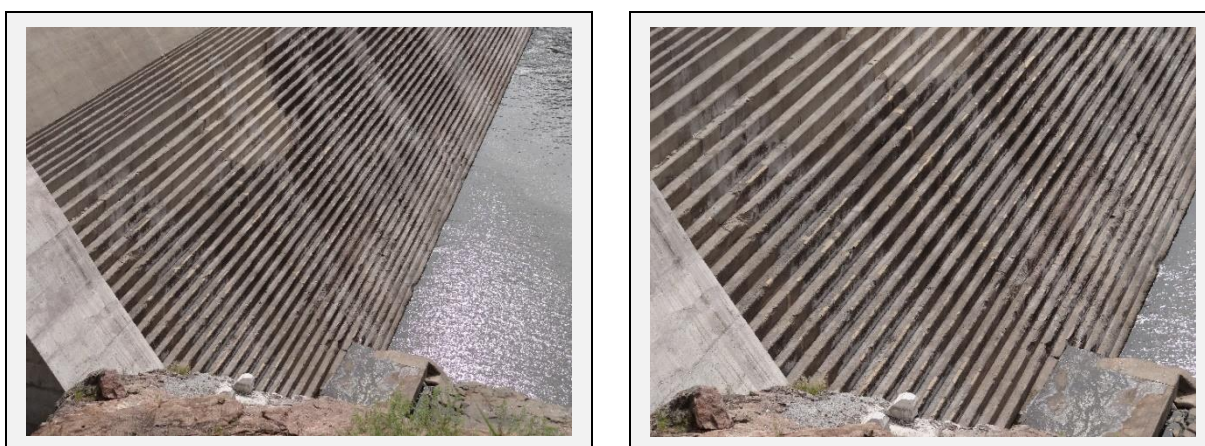
- a) Degraus do perfil em concreto do paramento de jusante com indícios de deterioração (Figura 35);
- b) Rachadura e ferragem em exposição no contraforte de montante na margem esquerda da barragem (Figura 36);
- c) Presença de lama e detritos sobre cabos de média tensão nas prateleiras metálicas da galeria de drenagem (Figura 34);
- d) Escada marinheiro de acesso aos painéis da comporta vertedouro danificada (Figura 38).

Figura 35 - Degraus em concreto no paramento de jusante com indícios de deterioração.

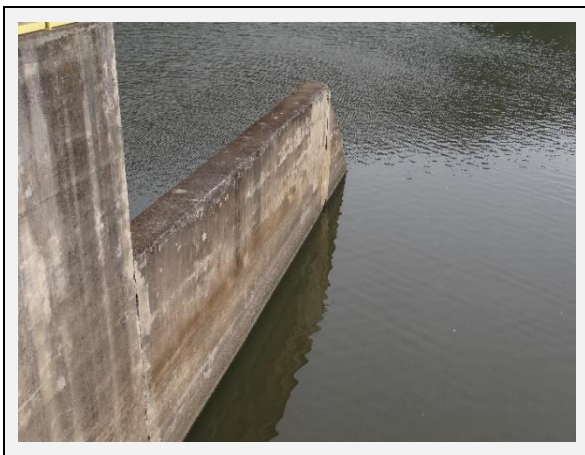
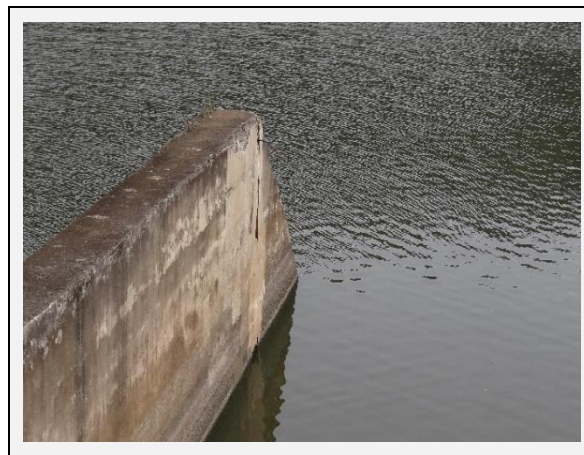
Figura 36 - Contraforte de montante na margem esquerda da barragem com rachadura e armadura exposta.

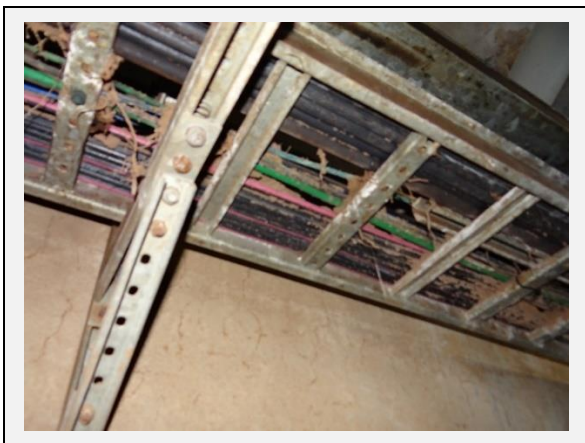
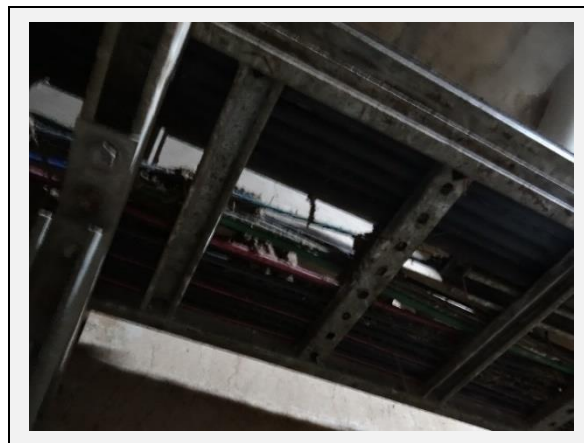
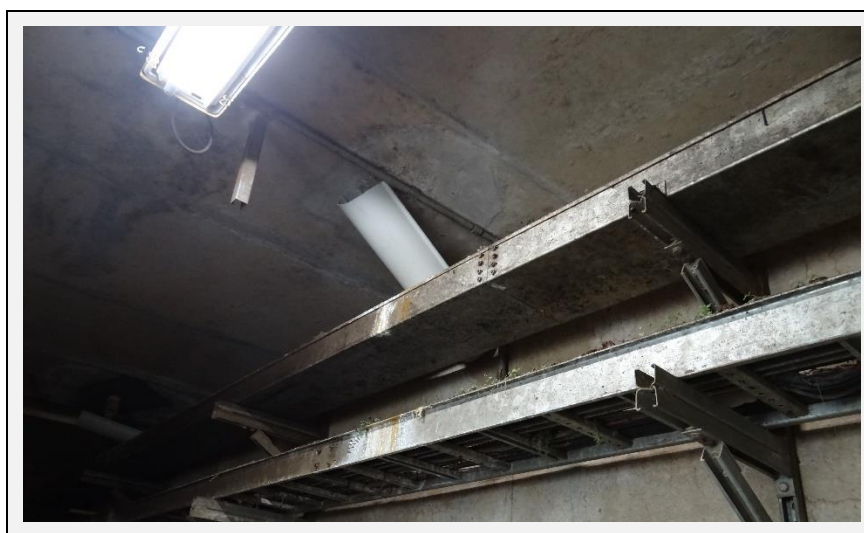
Figura 37 - Presença de lama, detritos e pequena vegetação sobre cabos de média tensão em prateleiras metálicas da galeria de drenagem.

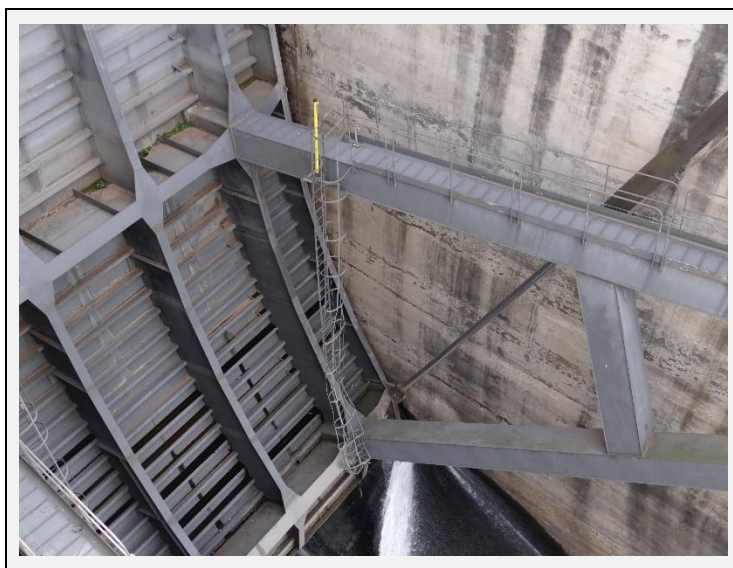
Figura 38 - Escada tipo marinheiro de acesso aos painéis da comporta vertedouro danificada.
