**RELATÓRIO DE FISCALIZAÇÃO**  
**Nº 8/2026 - DEGIP-AGERGS**  
**Acompanhamento do Plano de Resultados**

**CONTINUIDADE DO FORNECIMENTO**  
**2º ACOMPANHAMENTO 2026**  
**(abril a junho)**

**RGE Sul Distribuidora de Energia S.A. - RGE**

**Agosto de 2026**

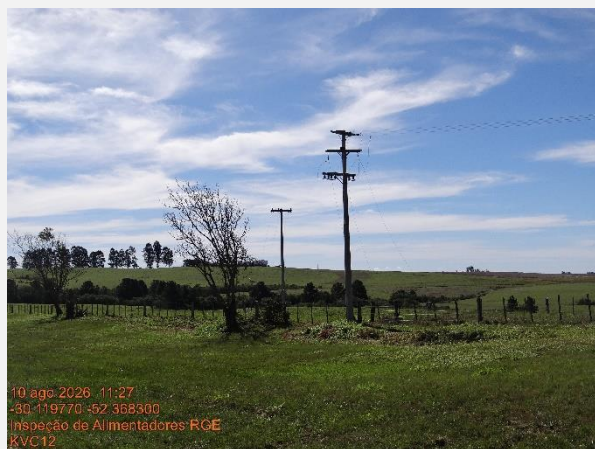
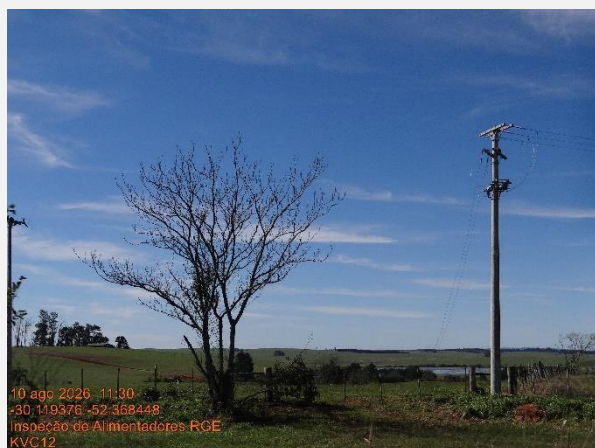
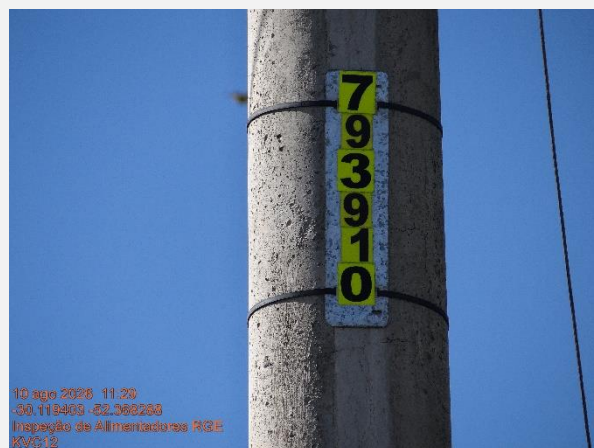
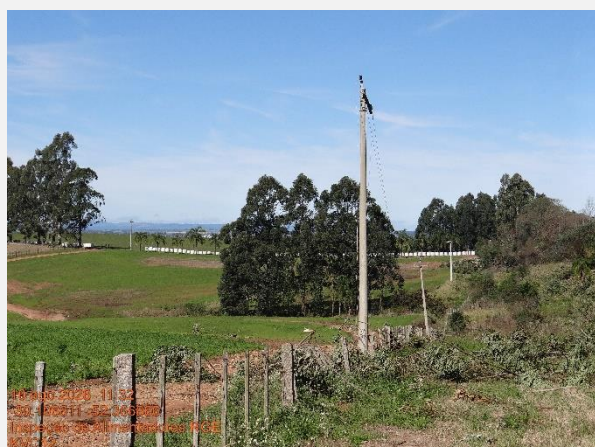
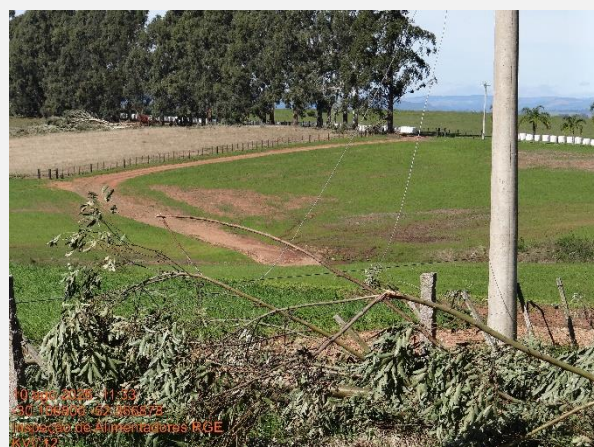
**Figura 6** - Registro fotográfico da inspeção em campo do alimentador KVC12, realizada em 10/08/2026.

Cabos do alimentador partidos tocando o solo.

65. Entre os problemas mais graves observados no alimentador KVC12, destacam-se inúmeros trechos com cabos rompidos e caídos ao solo, bem como situações em que postes e cabos permaneciam partidos e em contato com o terreno, evidenciando a ocorrência de danos estruturais significativos na rede. Também foram identificados isoladores e cruzetas danificados em decorrência da queda de árvores, demonstrando a influência da vegetação e a necessidade de intensificação das ações de manejo arbóreo ao longo da faixa de servidão.

83. Recomenda-se que a concessionária mantenha e amplie as ações de manejo de vegetação, inspeção de redes, correção de anomalias, recomposição de estruturas degradadas, controle da fauna em instalações elétricas e expansão dos sistemas de automação. Recomenda-se, ainda, que sejam apresentados indicadores de resultado capazes de demonstrar a contribuição efetiva das intervenções para a melhoria dos índices de continuidade, especialmente nos conjuntos LAJEADO 2, PORTÃO, LIVRAMENTO 1, ESTRELA 2, RIO PARDO, ESTÂNCIA VELHA, SANTA CRUZ 2, ENCANTADO e VACARIA.

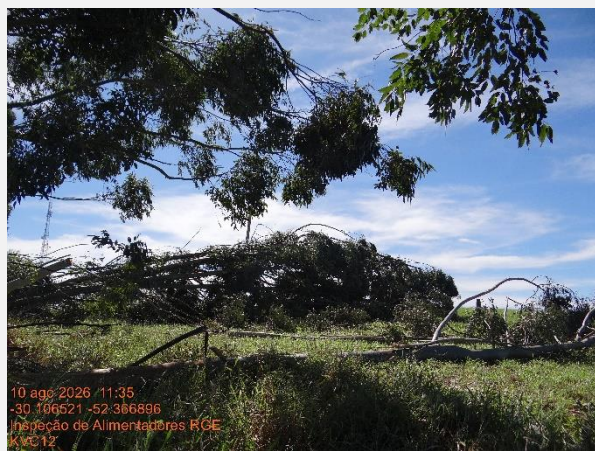
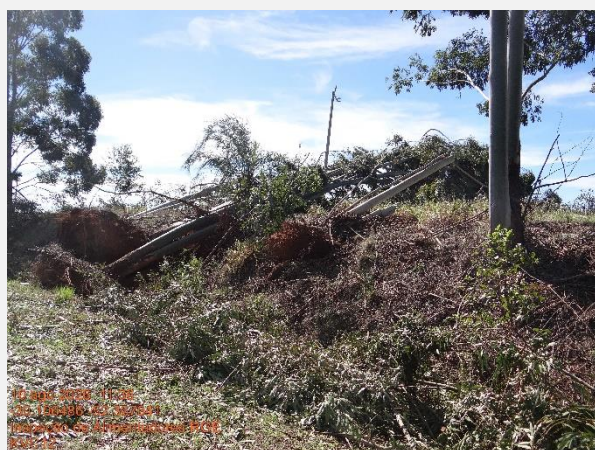
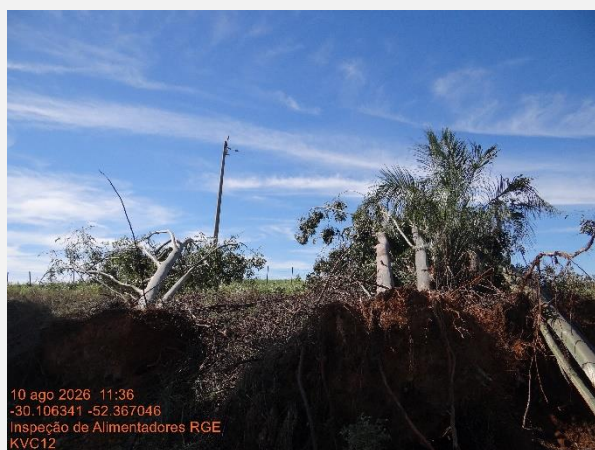
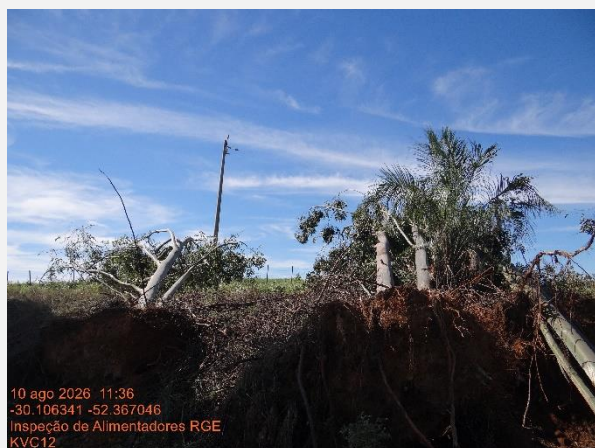
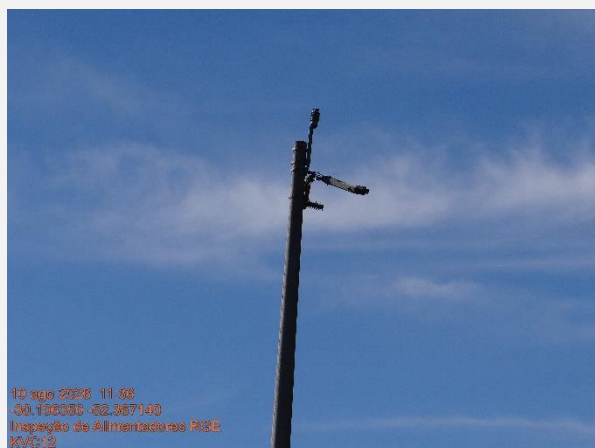
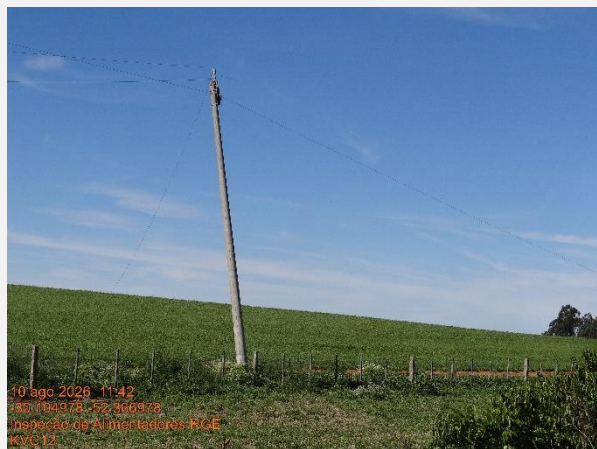
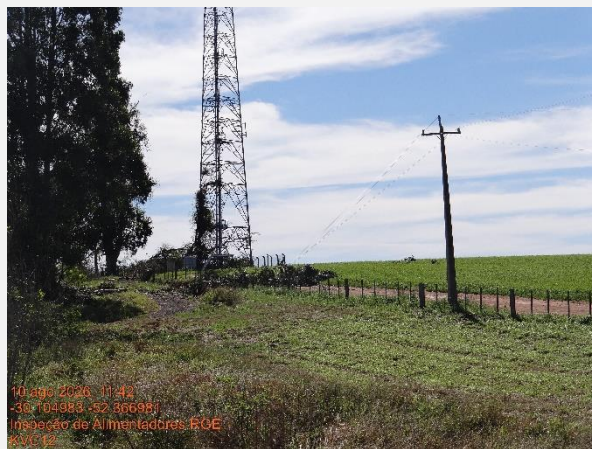
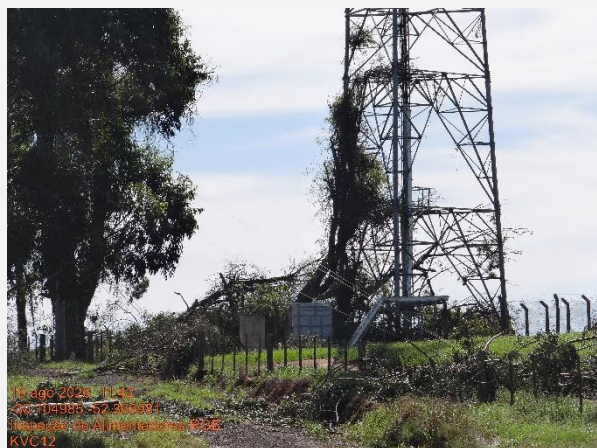
**Figura 6 (cont.)** - Registro fotográfico da inspeção em campo do alimentador KVC12, realizada em 10/08/2026.

Cabos do alimentador rompidos por queda de árvores.

Cabos do alimentador rompidos e cruzeta e isoladores danificados por queda de árvores.

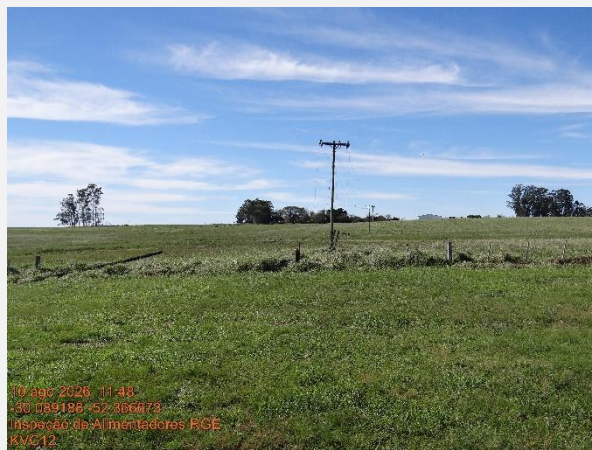
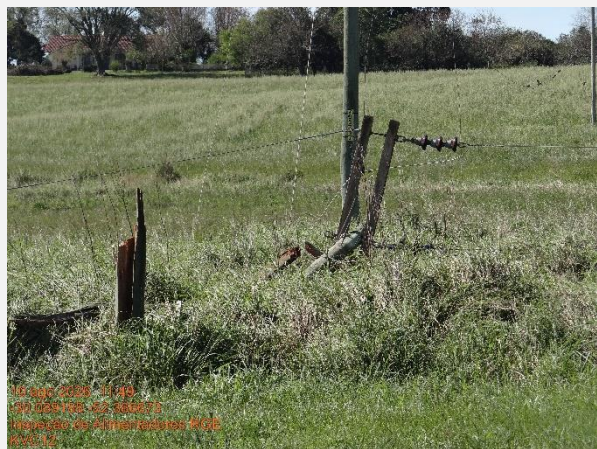
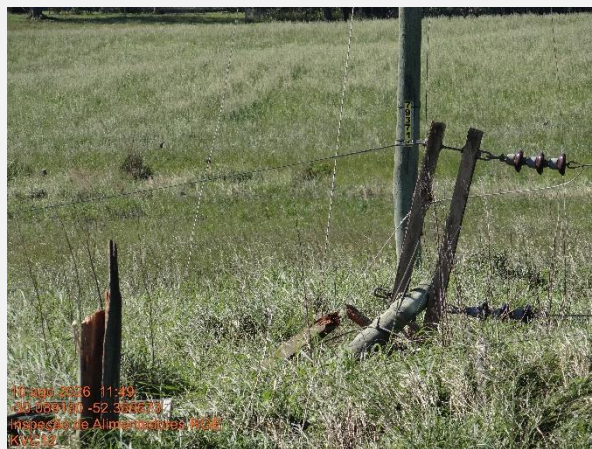
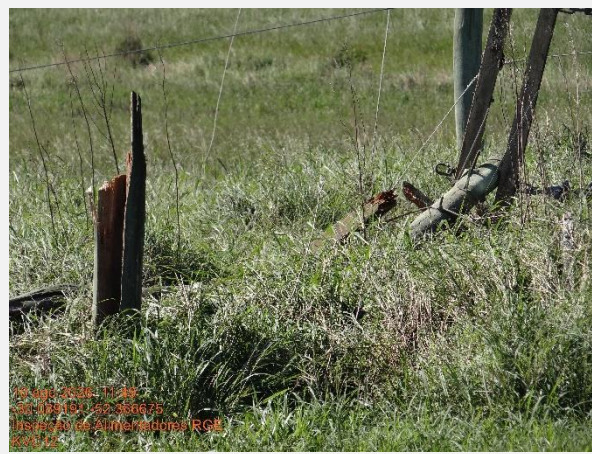
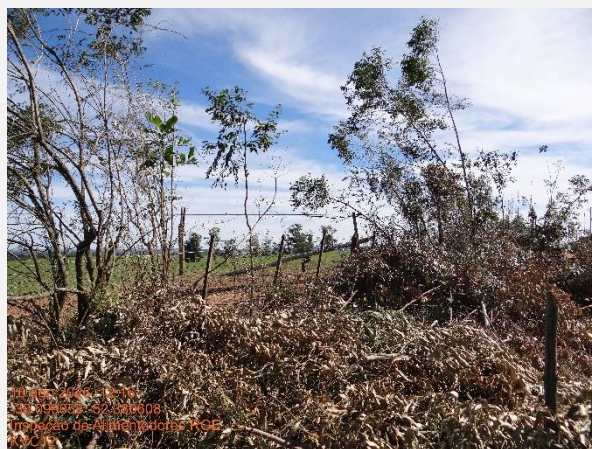
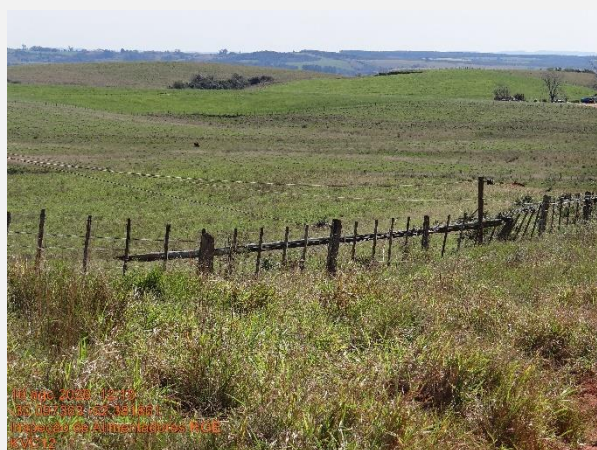
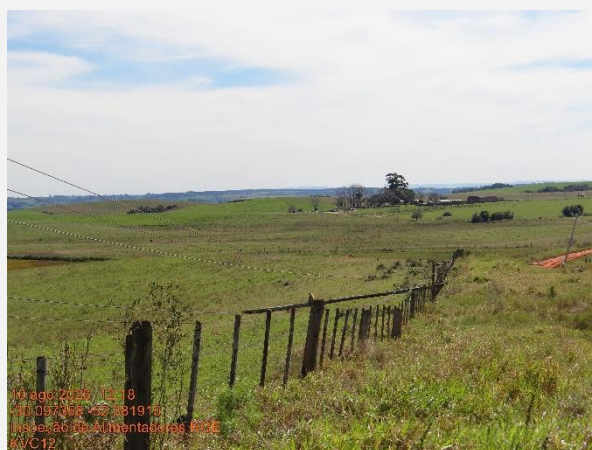
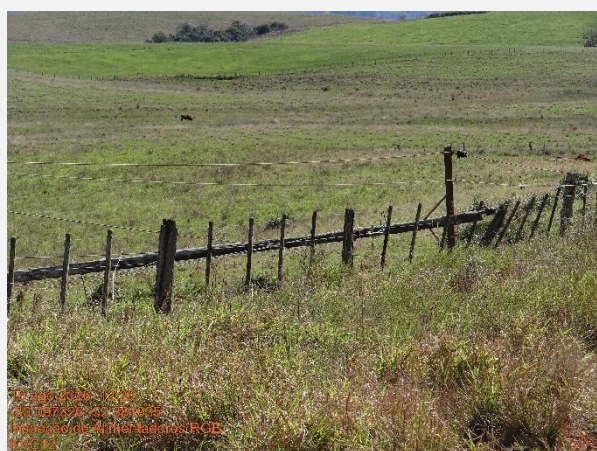
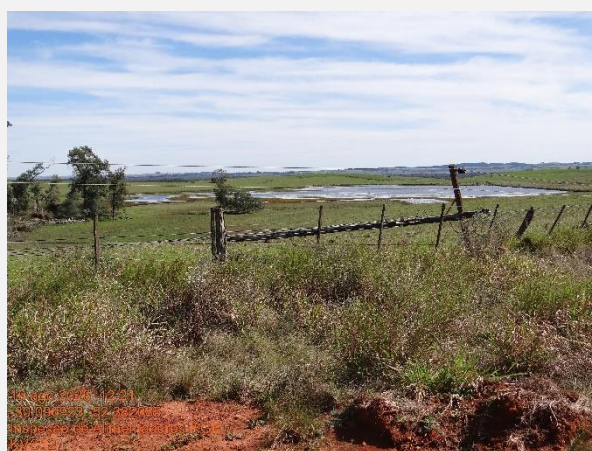
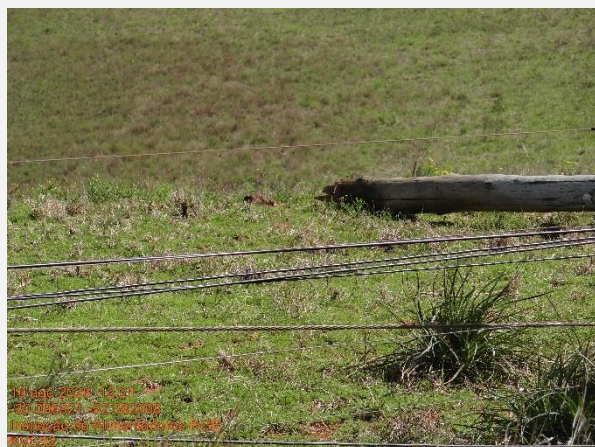
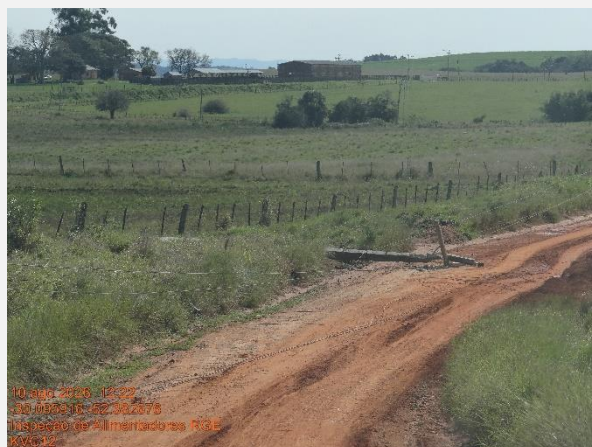
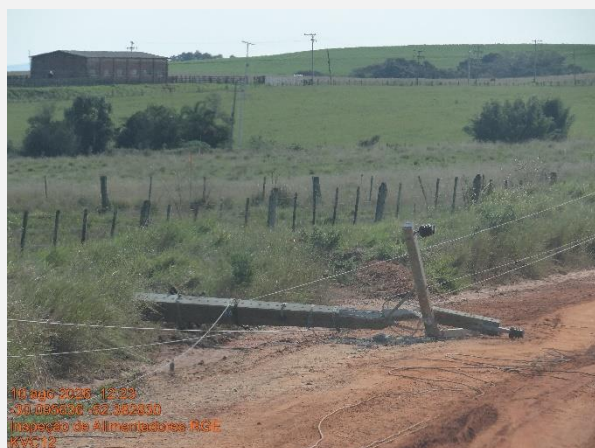
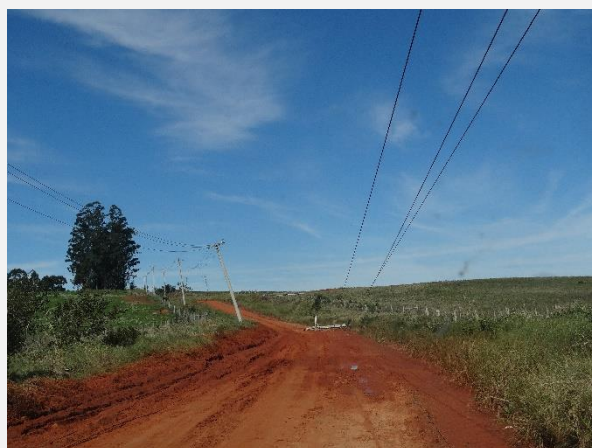
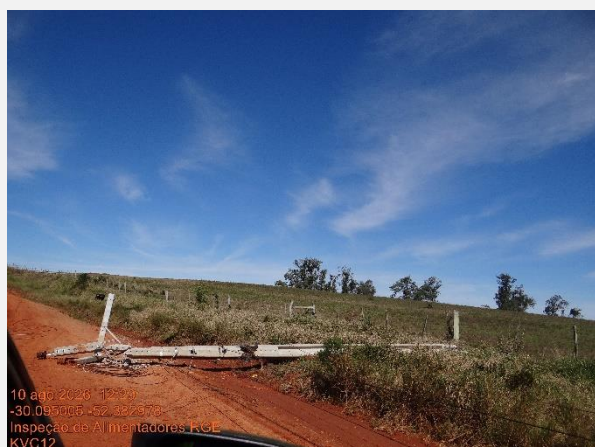
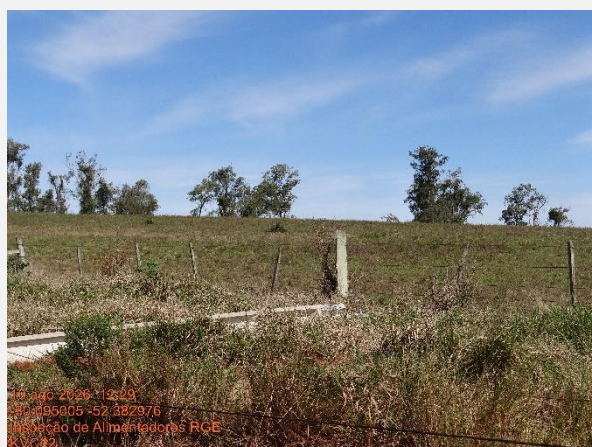
Cabos e poste do alimentador partidos tocando o solo.

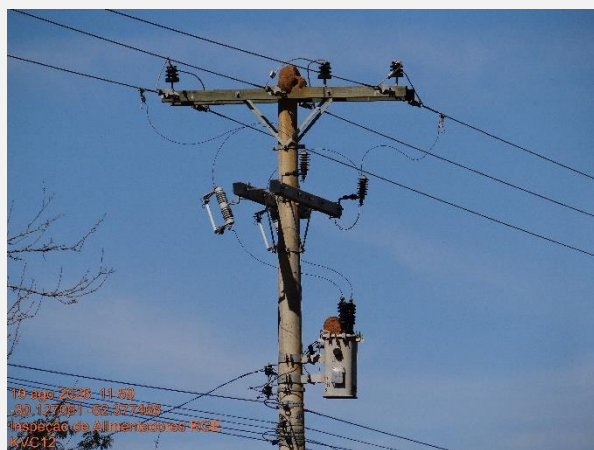
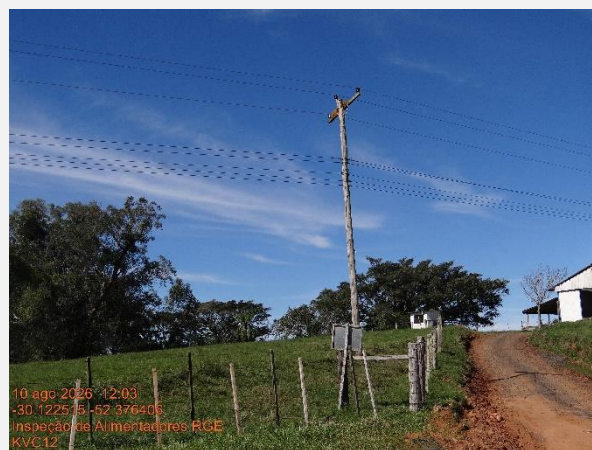
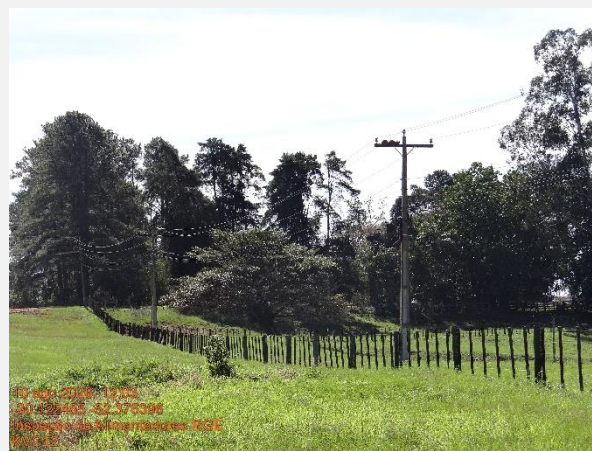
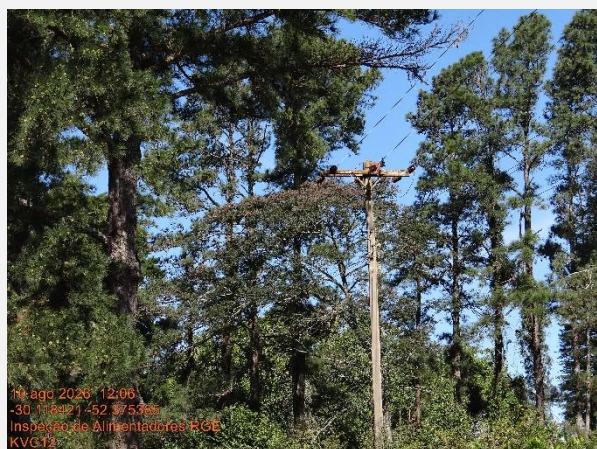
Cruzeta de madeira com trinca, presença de ninho de pássaro na cruzeta e sobre o transformador de BT.

Poste de madeira com rachaduras e presença de ninho de pássaros em cruzeta de madeira.

Presença de ninho de pássaros em cruzeta.

Cabos do alimentador próxima a vegetação e presença de ninho de pássaro em cruzeta de madeira.

66. Além dos danos estruturais, a inspeção do alimentador KVC12 revelou a presença de postes de madeira com rachaduras, cruzetas de madeira trincadas e diversos postes de concreto desalinhados, situações que podem comprometer a integridade mecânica da rede e aumentar o risco de interrupções no fornecimento de energia. Também foram observados vários trechos em que os condutores se encontravam próximos à vegetação, potencializando a ocorrência de desligamentos por contato de galhos com a rede, especialmente em períodos de ventos fortes e tempestades.

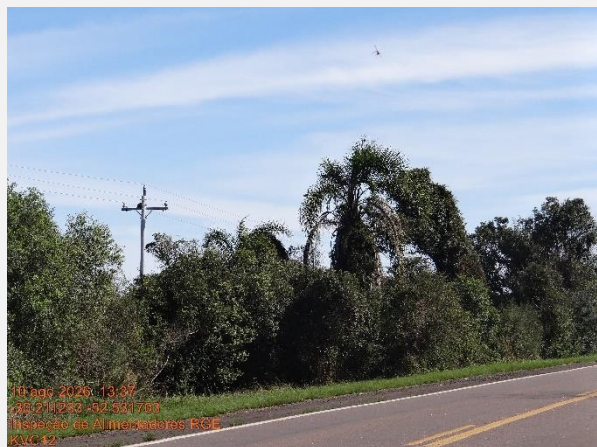
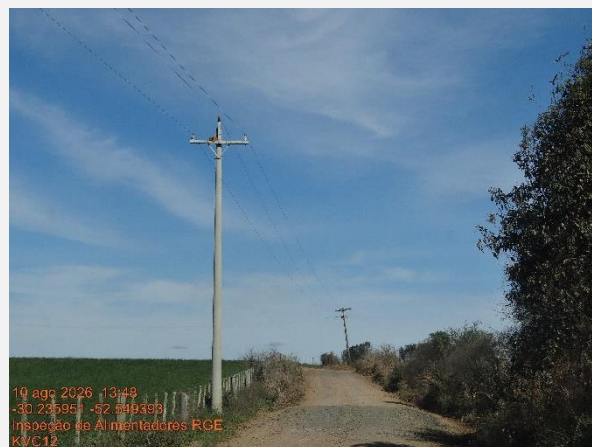
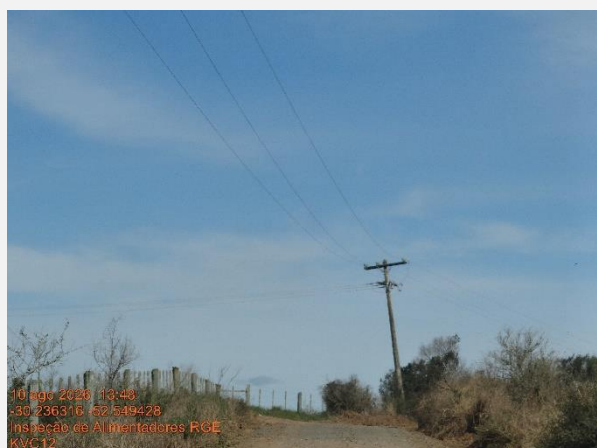
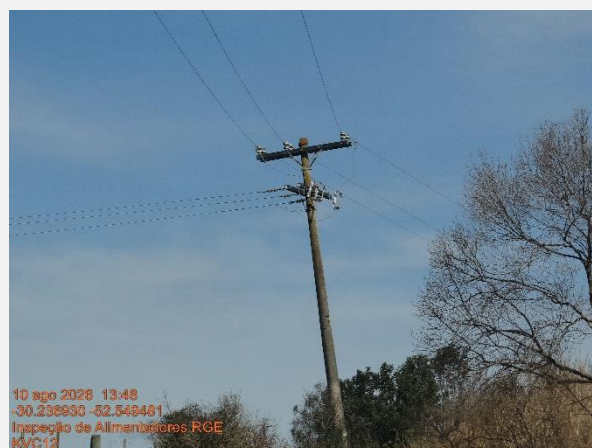
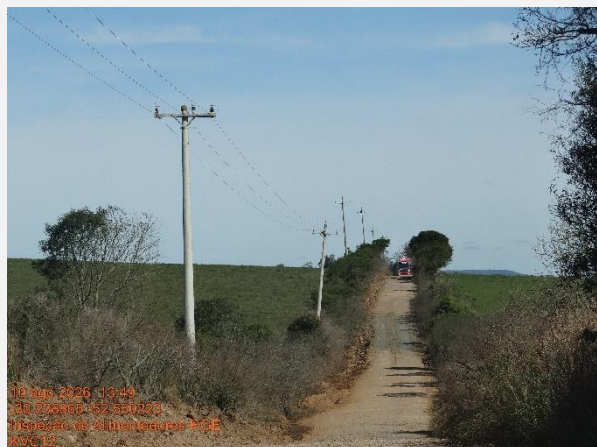
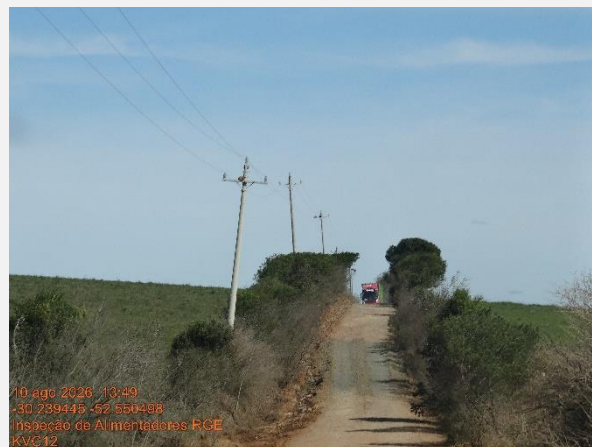
**Figura 6 (cont.)** - Registro fotográfico da inspeção em campo do alimentador KVC12, realizada em 10/08/2026.

Cabos do alimentador próxima a vegetação e presença de ninho de pássaro em cruzeta polimérica.

Poste de concreto desalinhado.

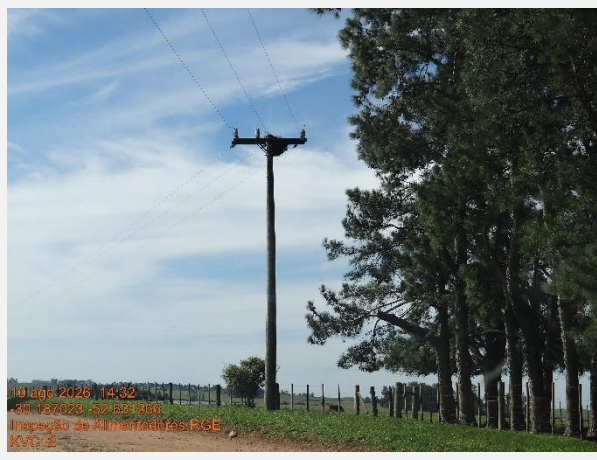
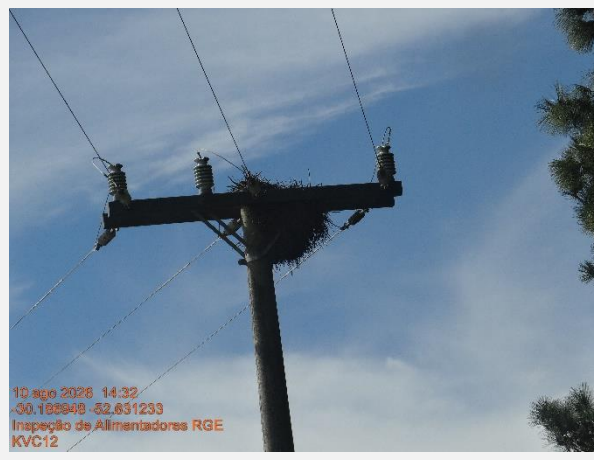
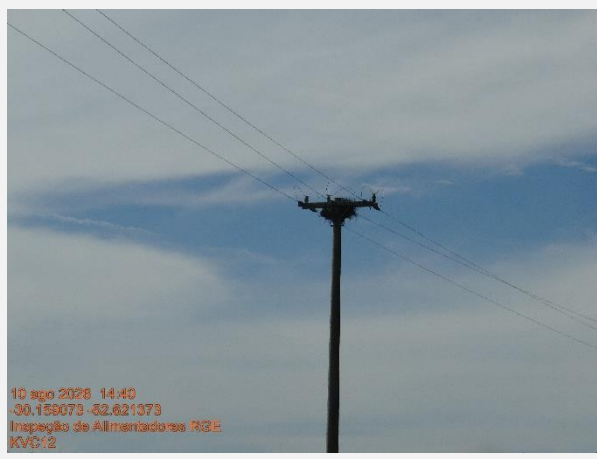
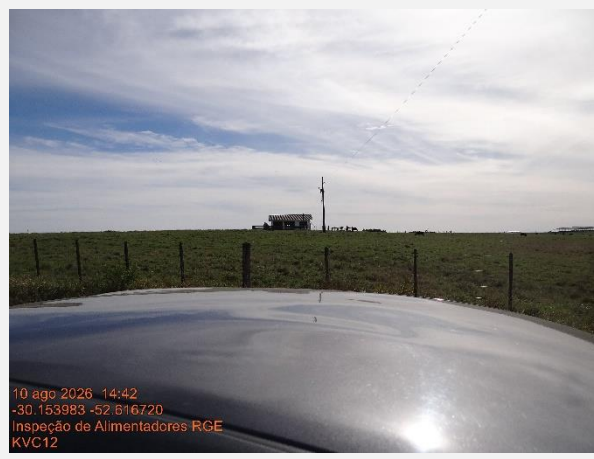
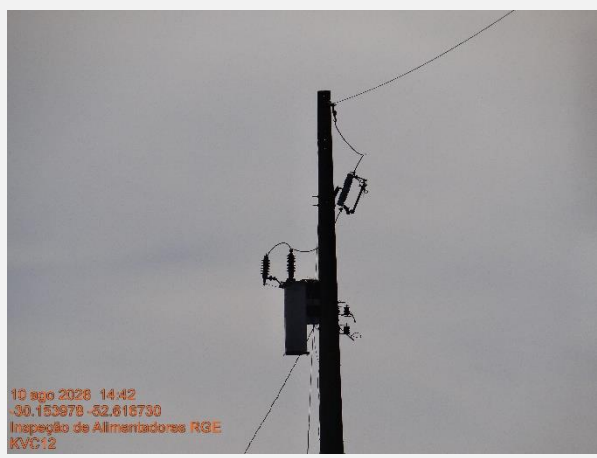
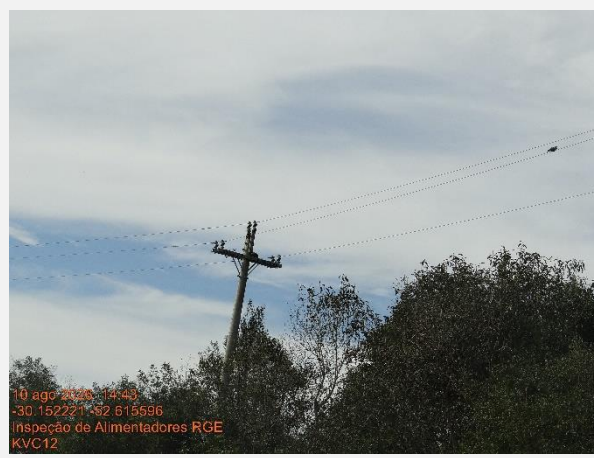
**Figura 6 (cont.)** - Registro fotográfico da inspeção em campo do alimentador KVC12, realizada em 10/08/2026.

Presença de ninho de pássaro em cruzeta polimérica.

Presença de ninho de pássaro em transformador BT.

Poste de concreto desalinhado.

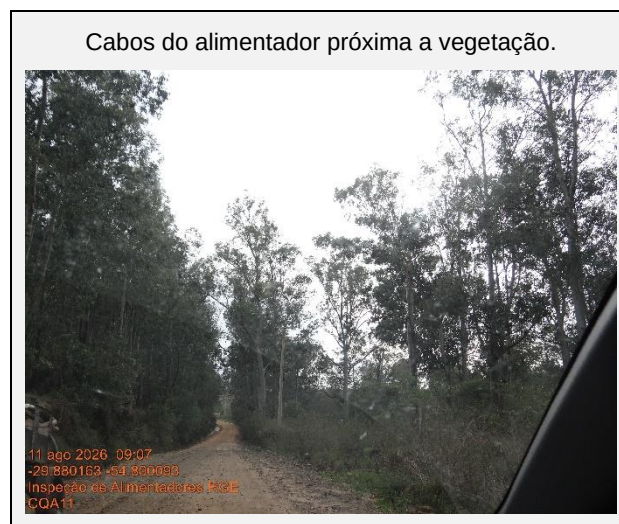
**Figura 7** - Registro fotográfico da inspeção em campo do alimentador CQA11, realizada em 11/08/2026.

69. No alimentador CQA11, inspecionado em 11/08/2026, também foram constatadas anomalias. As fotografias registraram cruzetas de madeira trincadas, condutores em proximidade excessiva com a vegetação e a presença de ninhos de pássaros junto aos cabos do alimentador, situações que aumentam a probabilidade de faltas e interrupções por interferência externa.
70. Adicionalmente, verificou-se a existência de ninhos sobre equipamentos de telecomando, em cruzetas poliméricas, nos topos de postes de concreto e em transformadores próximos às buchas de alta tensão, evidenciando condições operacionais que podem comprometer tanto a confiabilidade quanto a segurança da rede elétrica.

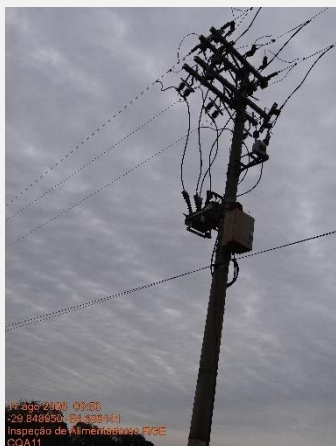
**Figura 7 (cont.)** - Registro fotográfico da inspeção em campo do alimentador CQA11, realizada em 11/08/2026.

Presença de ninho de pássaro sobre quadro do telecomando.

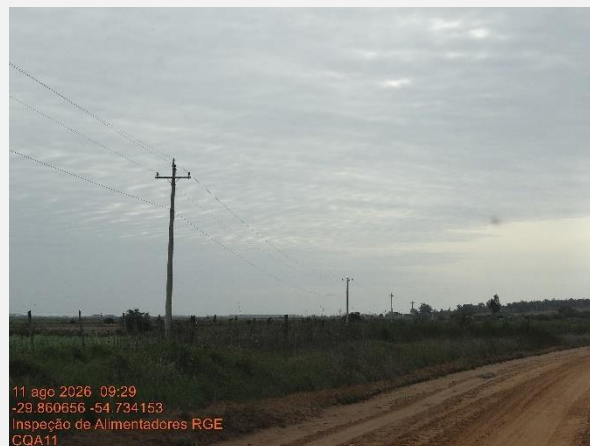
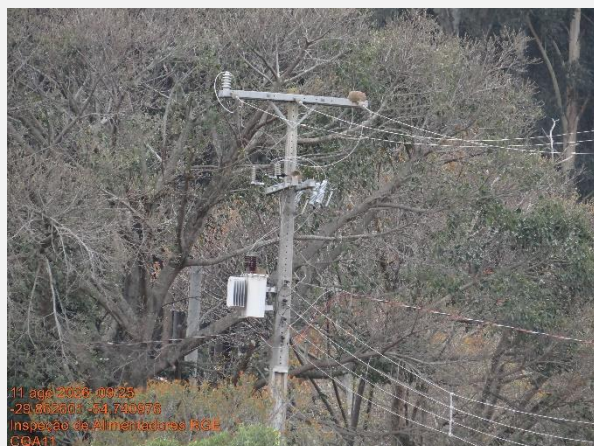
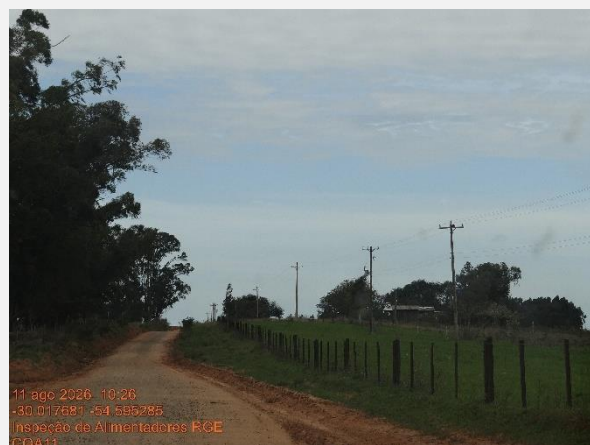
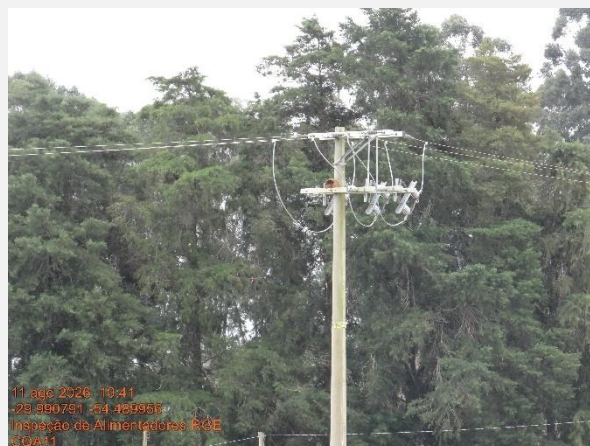
Presença de ninho de pássaro em cruzetas poliméricas.

Presença de ninhos de pássaro na cruzeta polimérica, junto aos cabos do alimentador e no transformador junto a bucha de alta tensão.

Presença de ninho de pássaro em cruzetas poliméricas e nos topos de postes de concreto.

Presença de ninho de pássaro em cruzeta polimérica.

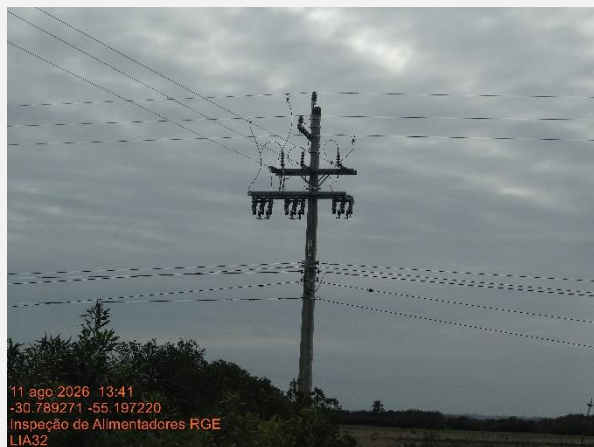
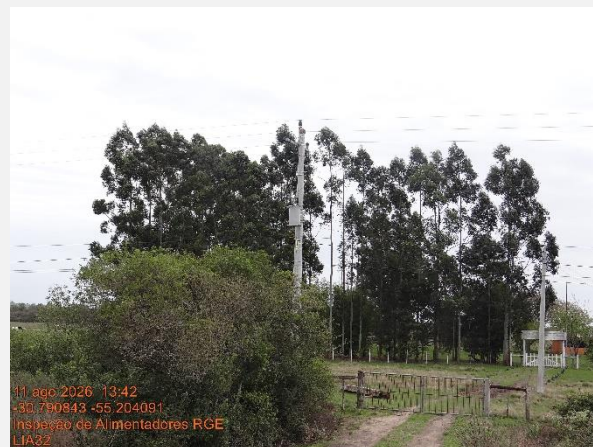
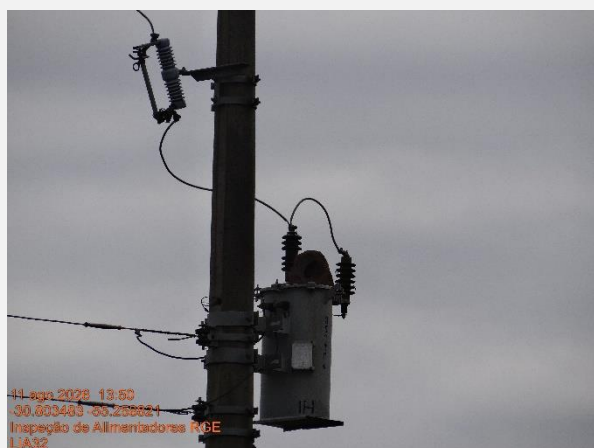
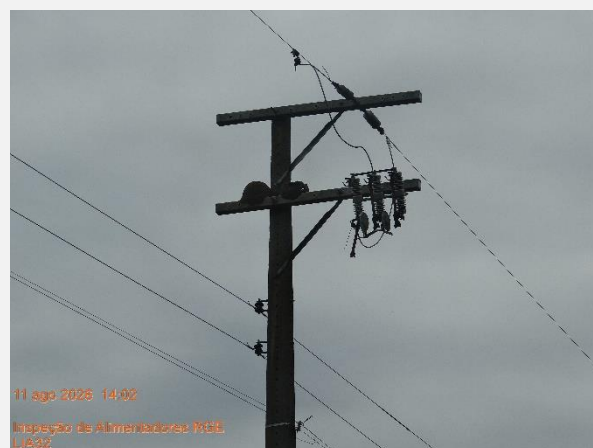
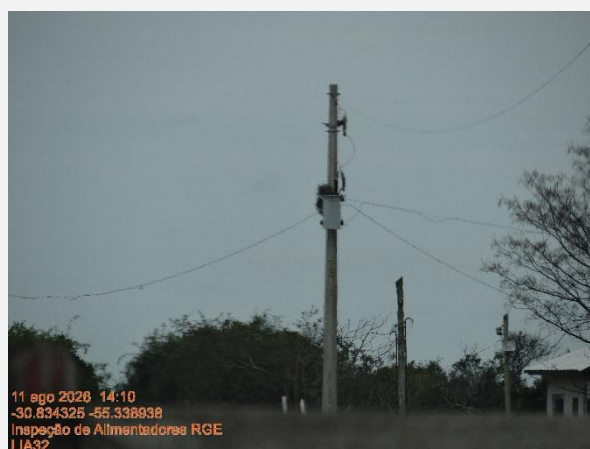
**Figura 8 (cont.)** - Registro fotográfico da inspeção em campo do alimentador LIA32, realizada em 11/08/2026.

Presença de ninho de pássaro em topo de poste de concreto.

Presença de ninho de pássaro em transformador BT.

Presença de ninho de pássaro em cruzeta polimérica.

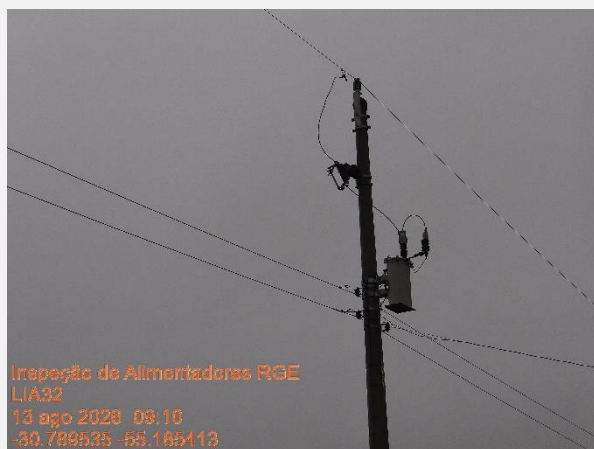
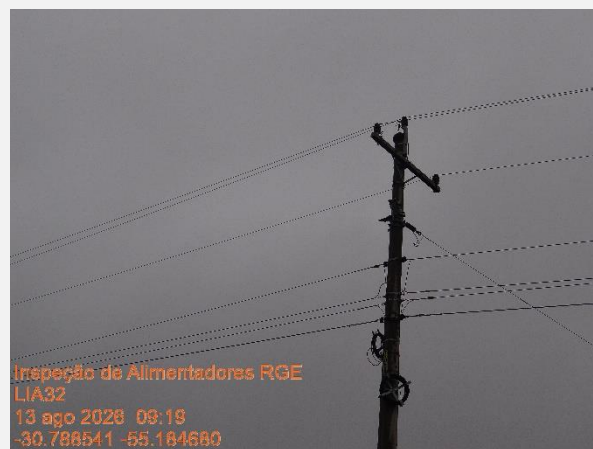
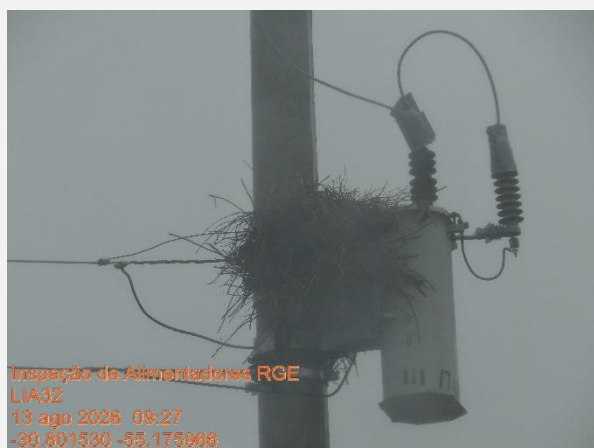
**Figura 10** - Registro fotográfico da inspeção em campo do alimentador LIA32, realizada em 13/08/2026.

Presença de ninho de pássaro em topo de poste de concreto.

Presença de ninho de pássaro em transformador.

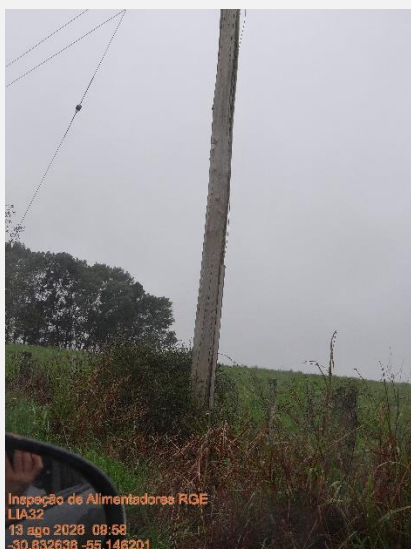
Poste de madeira com rachaduras.

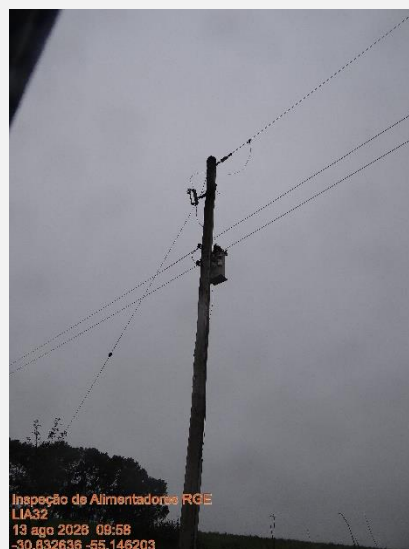
Poste de madeira com rachaduras.
