RELATÓRIO DE FISCALIZAÇÃO Nº 2/2026-DEGIP-AGERGS

Fiscalização de Operação, Manutenção e Segurança de Barragens

Companhia Energética Rio das Antas - CERAN

**UHE Castro Alves, UHE Monte Claro e UHE 14 de Julho
(Complexo CERAN)**

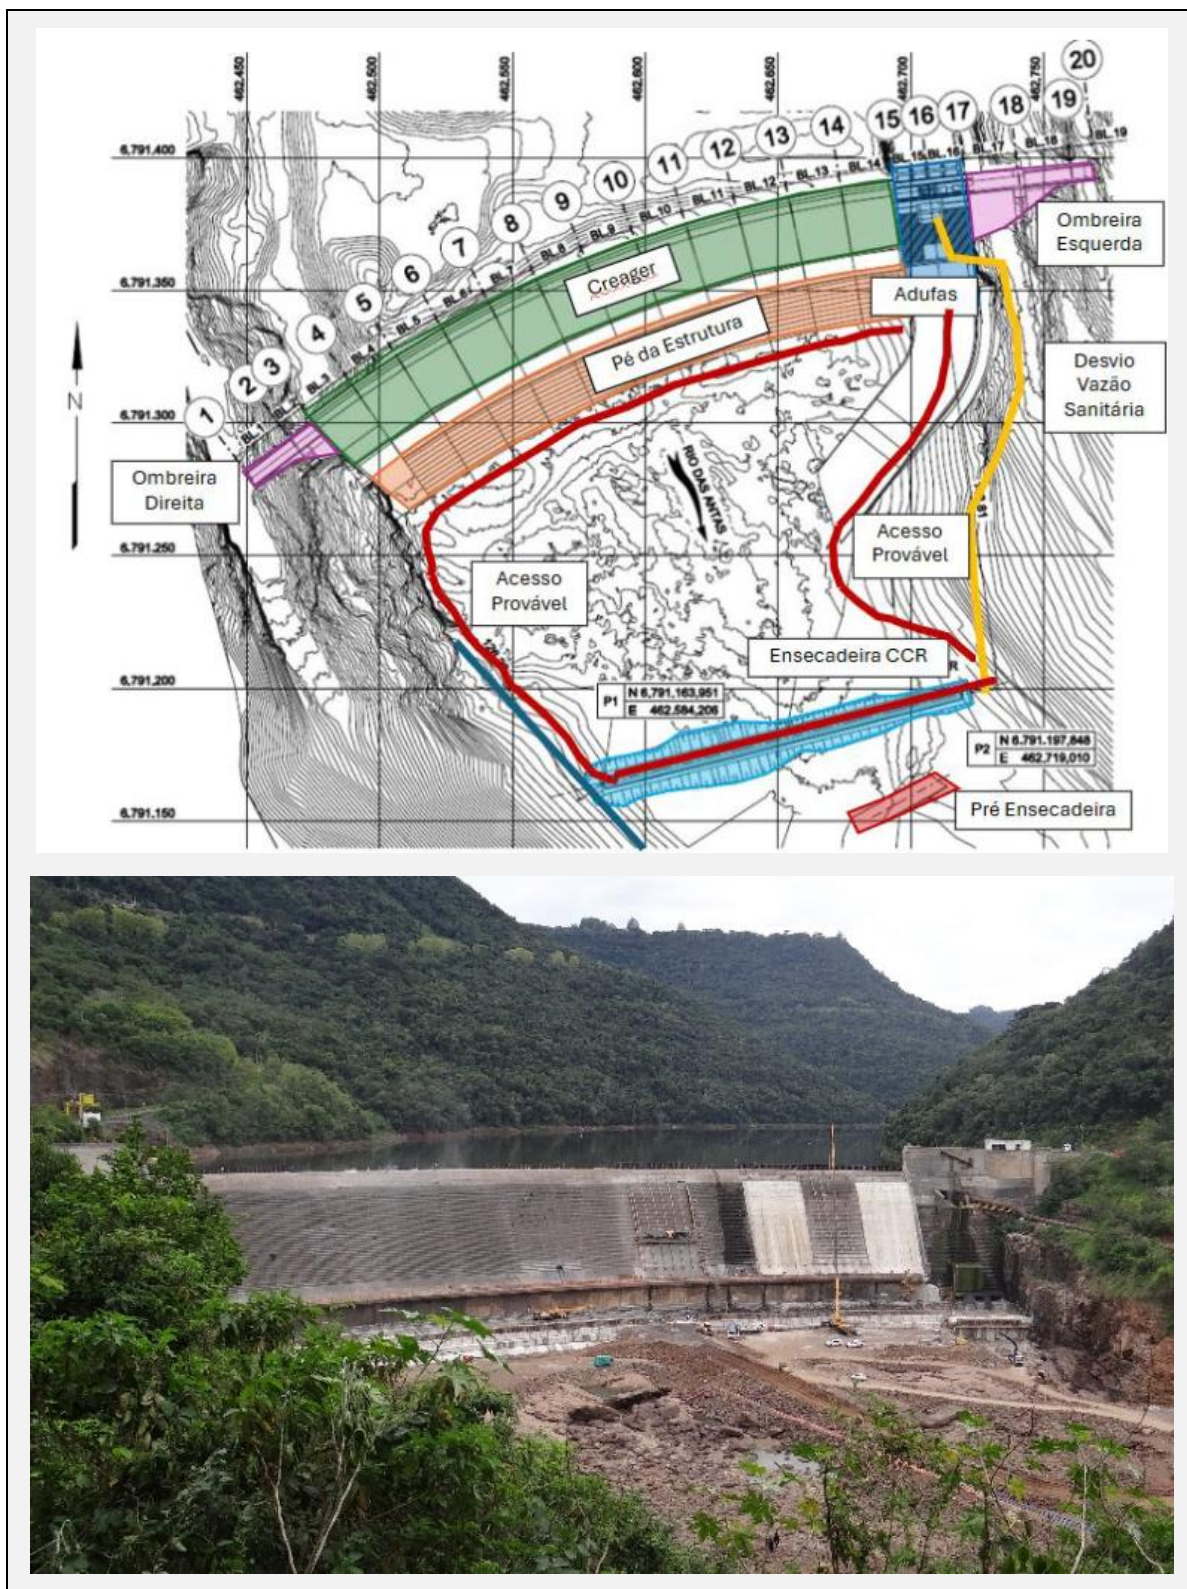
Figura 3 - Obras na barragem da UHE Castro Alves em abril de 2026.

26. A Figura 3 apresenta uma visão geral das obras na barragem.

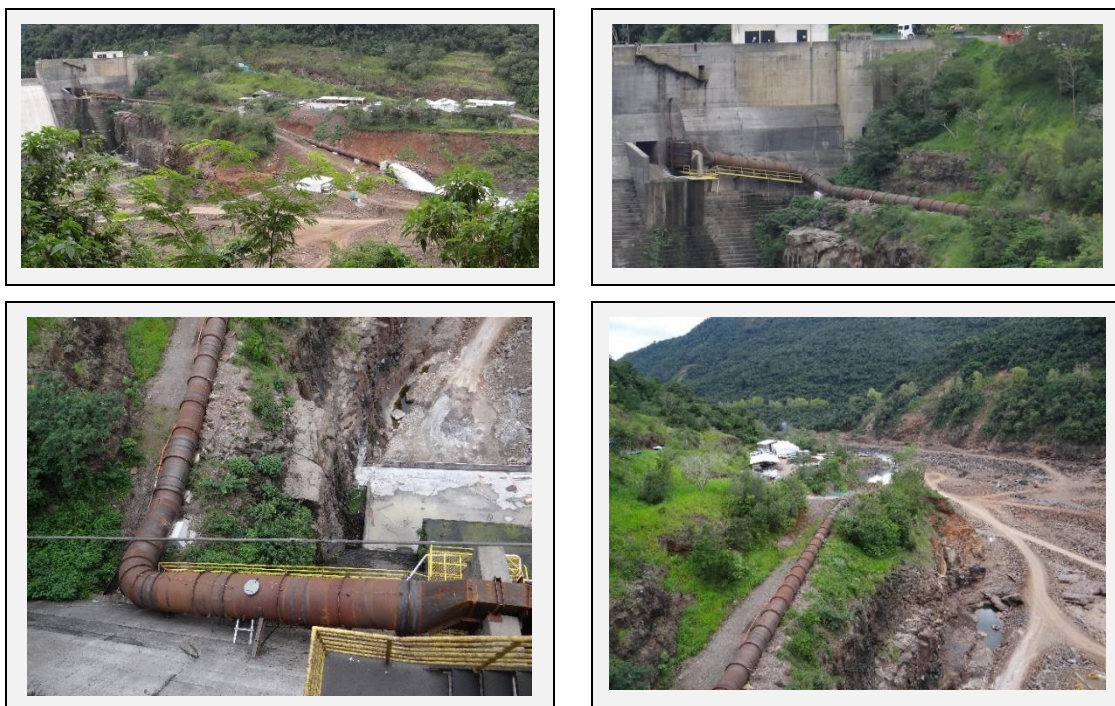
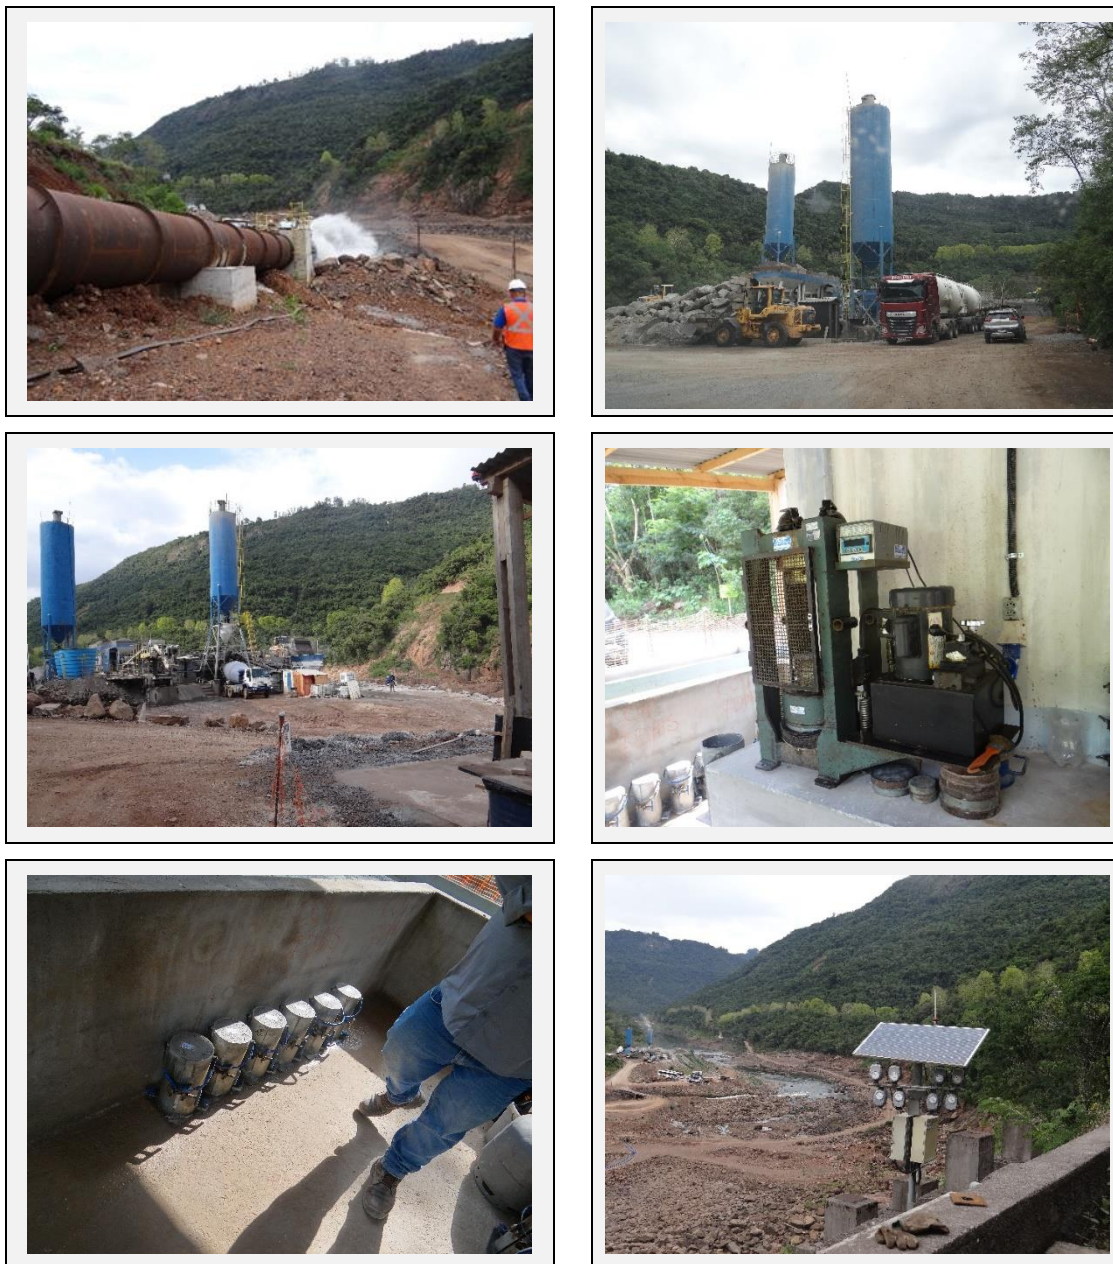
Figura 11 - Conduto forçado, usina de concreto, laboratório de concreto e sistema de alerta na UHE Castro Alves.

54. Também se observou na inspeção a instalação de um conduto provisório para desvio da vazão sanitária e as demais ações executadas para o andamento da obra, a elevação dos acessos de veículos, a usina e o laboratório de concreto, além do sistema de alerta caso exista necessidade de evacuação. A Figura 11 apresenta os registros fotográficos do conduto e das demais ações.

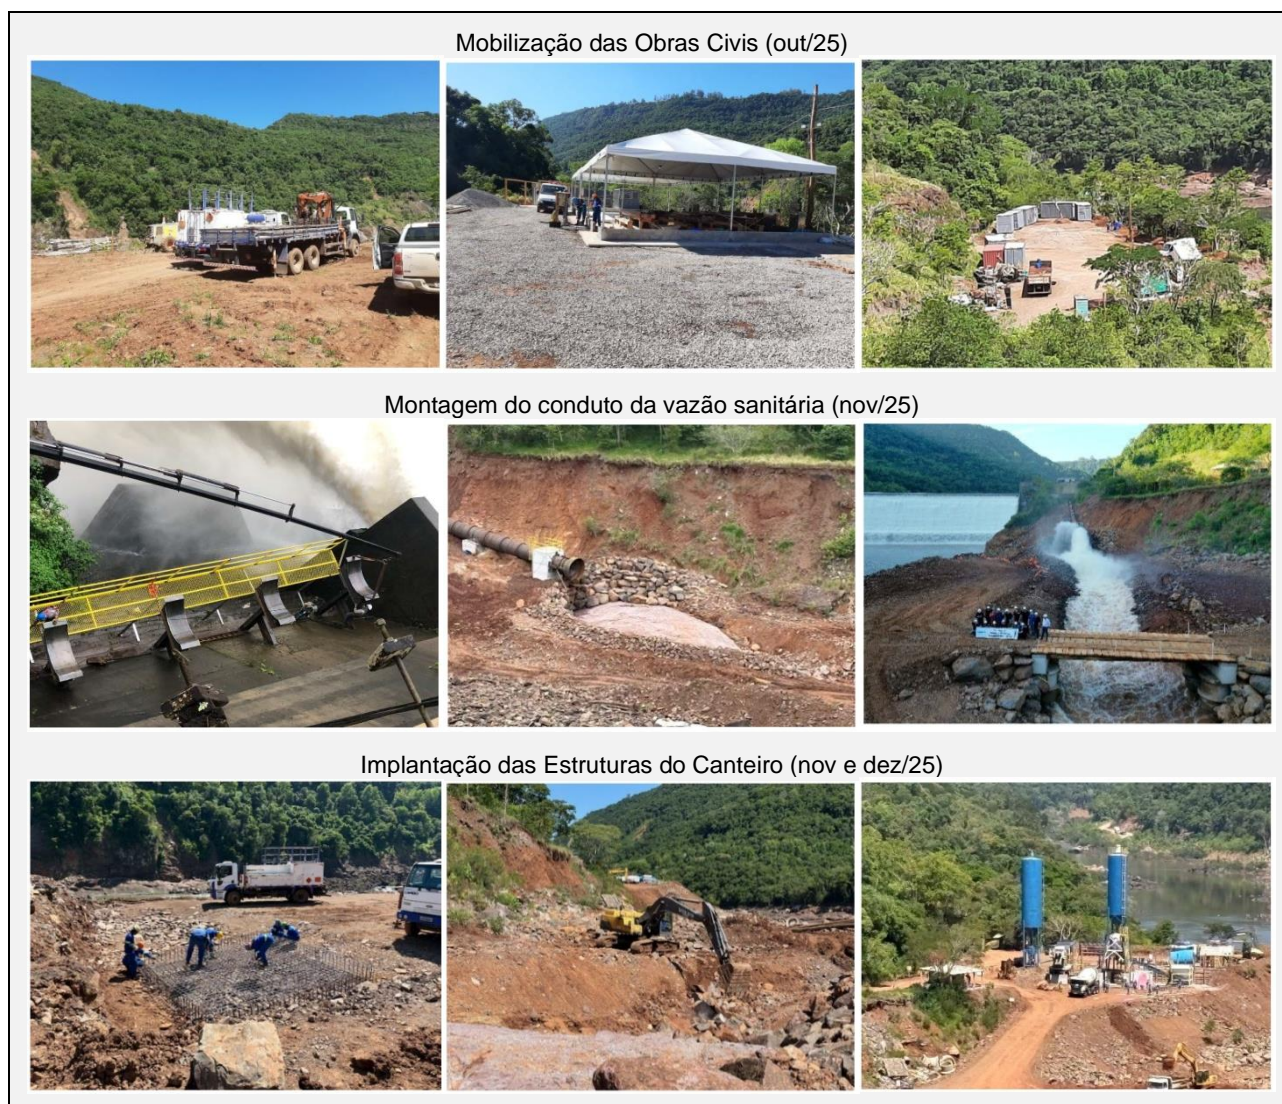
Figura 16 - Registros fotográficos do Relatório - NT-HOBG-UHCA-006-2025, indicando o andamento das atividades no período de setembro a dezembro/2025.

58. Ainda, no relatório, o agente destacou a execução de escavação e selagem da pré-ensecadeira, a montagem de sistemas de bombeamento em jusante e de aeração, bem como a implantação de acessos e estruturas complementares na margem esquerda. Também informou a mobilização e estruturação do canteiro, com montagem das centrais de concreto, avanço das instalações administrativas e industriais e fabricação e recebimento de dispositivos de proteção contra vertimento, ampliando as condições operacionais das próximas frentes de trabalho. No aspecto ambiental, foram realizadas iniciativas alinhadas às condicionantes da licença de operação, como a revisão do Plano de Gerenciamento de Resíduos, o acompanhamento de auditoria ambiental, treinamentos de equipes para resgate de fauna e peixes, além da implantação de estruturas de apoio ao controle ambiental no canteiro. Sobre qualidade, o agente destacou a

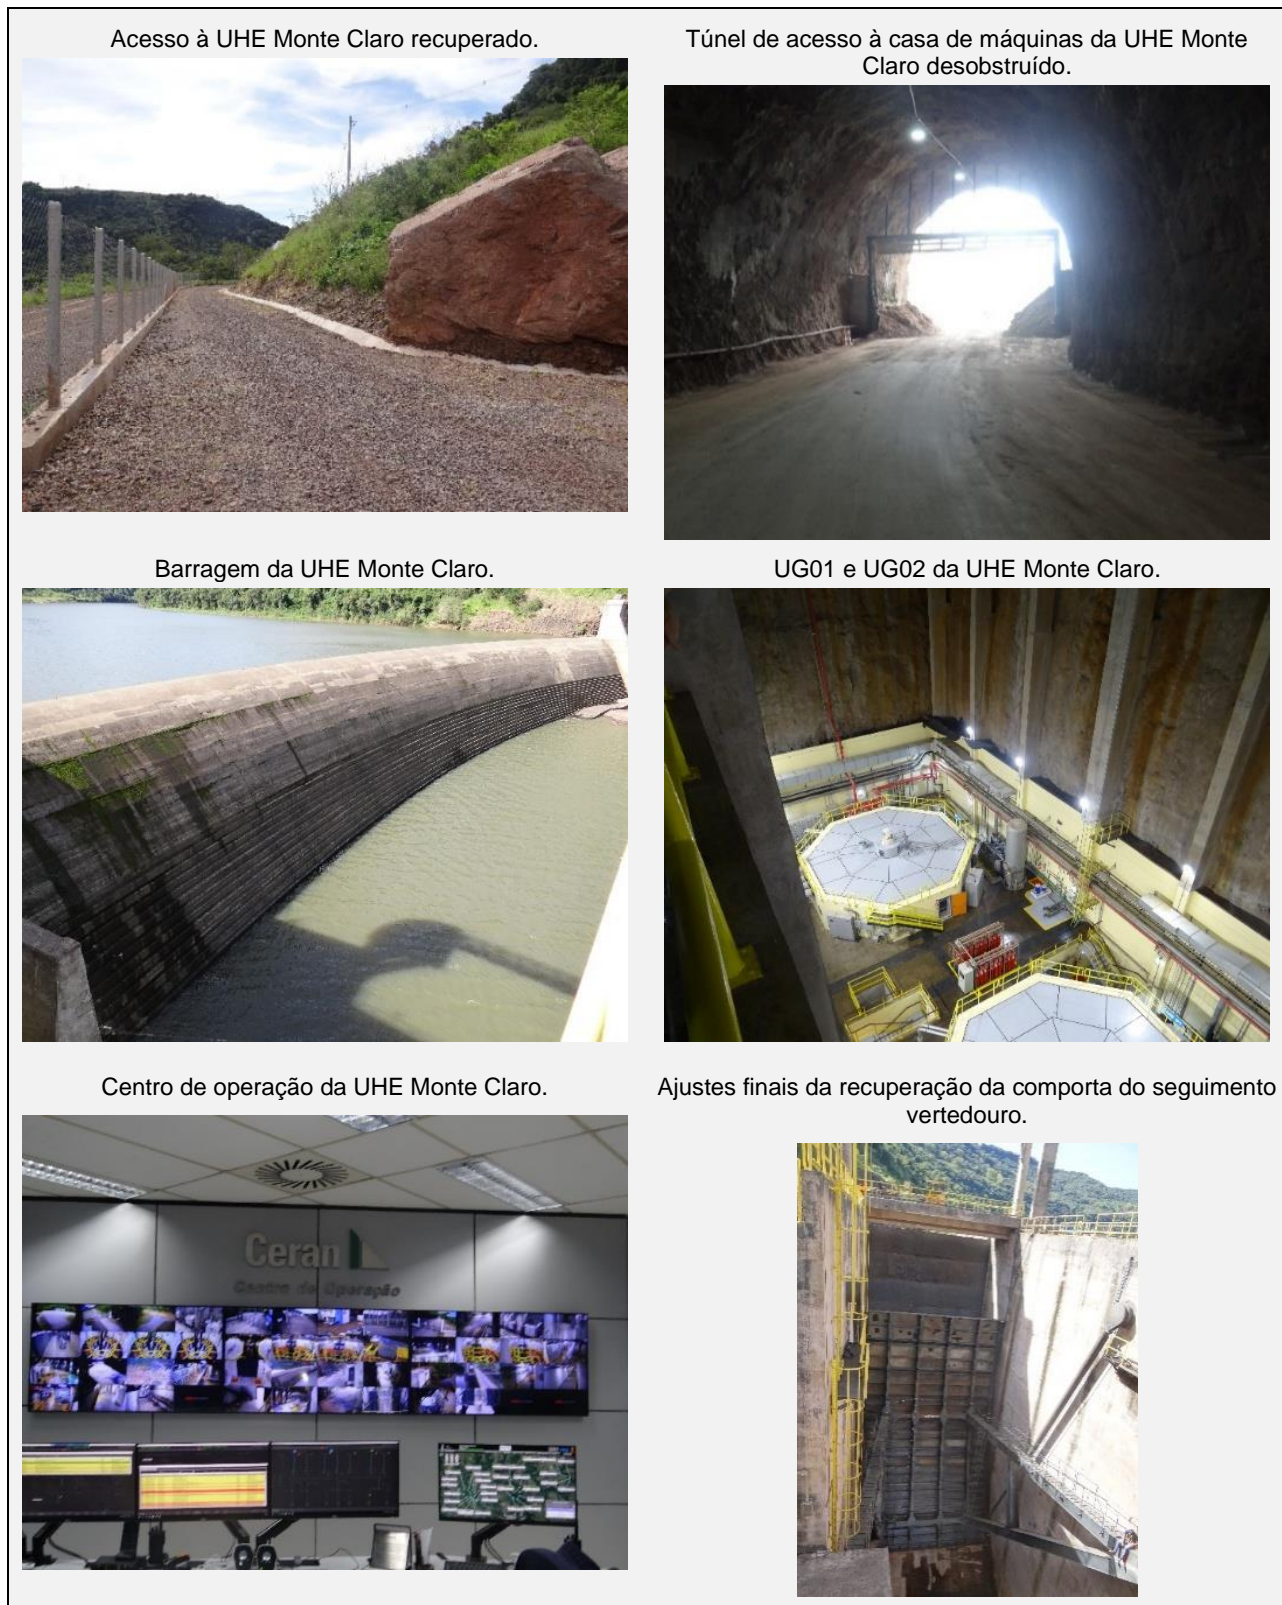
Figura 17 - Registros fotográficos realizados em 15/04/2026 na UHE Monte Claro.

61. O que se observou é que as estruturas estavam de acordo com o já descrito pela agente nos relatórios previamente encaminhados à ANEEL. A Figura 17 apresenta os registros fotográficos da inspeção.

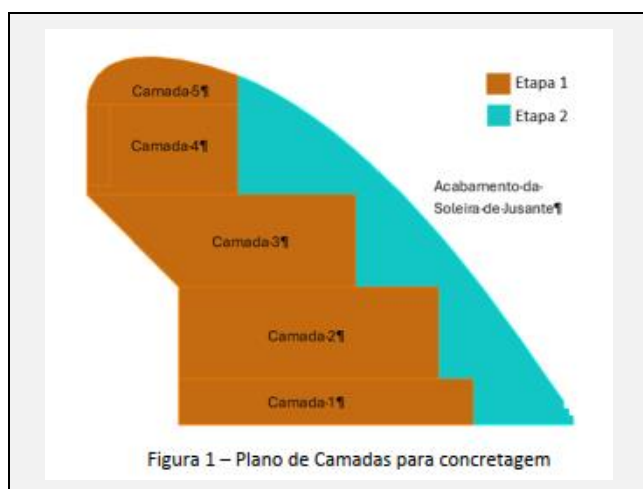
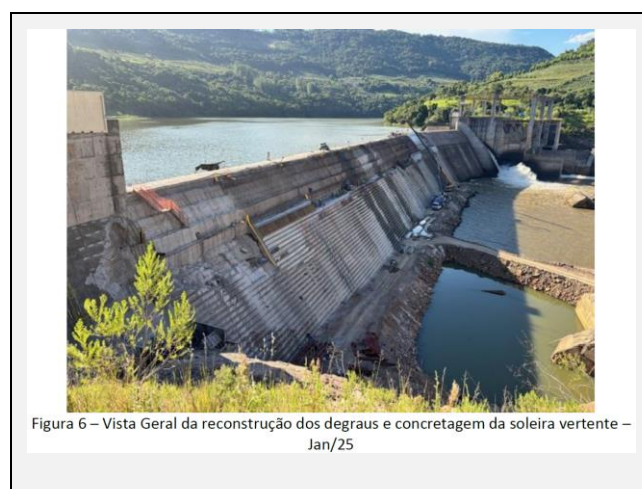
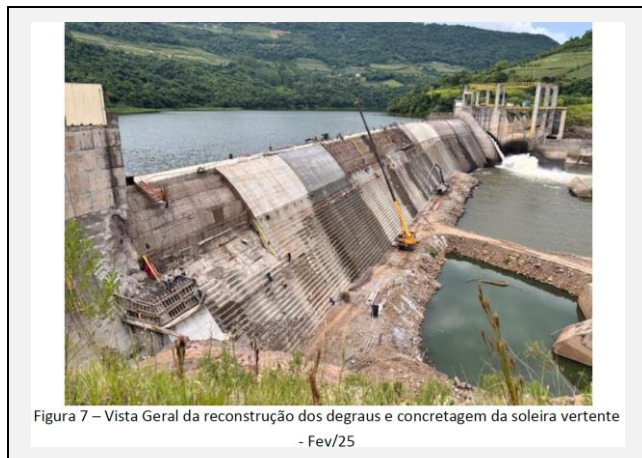
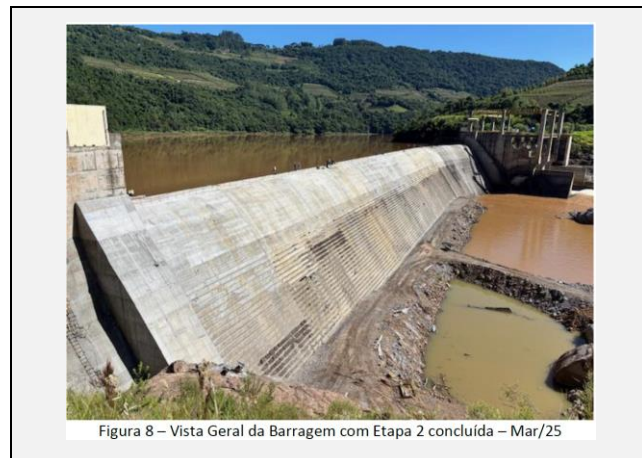
Figura 26 - Atividades executadas nas obras de recuperação das estruturas do barramento da UHQJ.

76. A reconstrução da estrutura danificada da barragem foi realizada em duas fases: a Etapa 1, focada na região a montante e concluída em dezembro de 2024 (o que permitiu antecipar o enchimento e a operação normal do reservatório), e a Etapa 2, voltada para a superfície hidráulica a jusante.

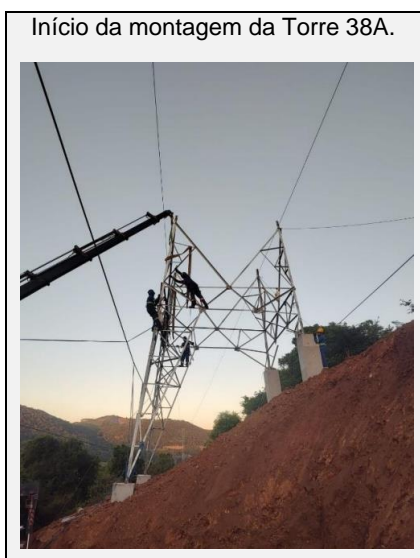
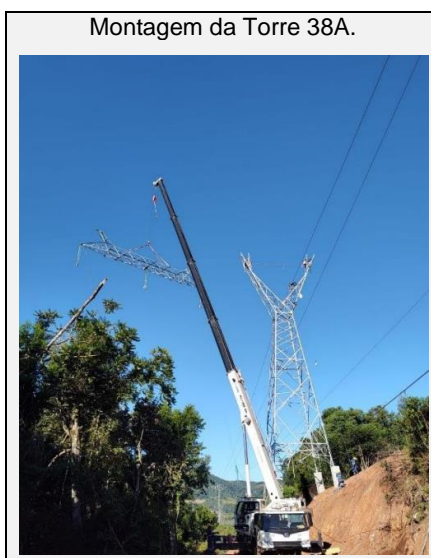
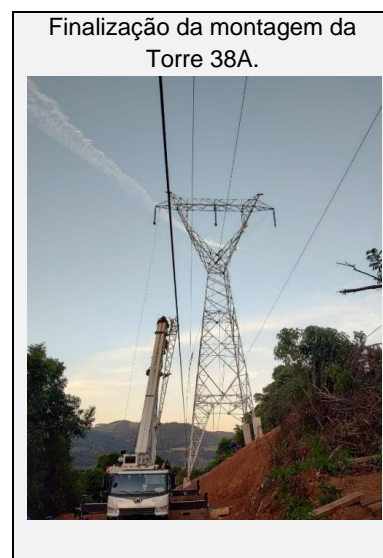
Figura 29 - Torre 38A - Recuperação da LT de 230 kV da UHQJ.

79. Os trabalhos da CERAN para a recomposição da LT compreenderam um reforço na sapata da torre 08 e, em substituição da torre 38, a instalação de duas novas torres, a 38A e a 38B. As Figura 28, Figura 29 e Figura 30 apresentam alguns registros do trabalho na LT de 230 kV da UHE 14 de Julho.

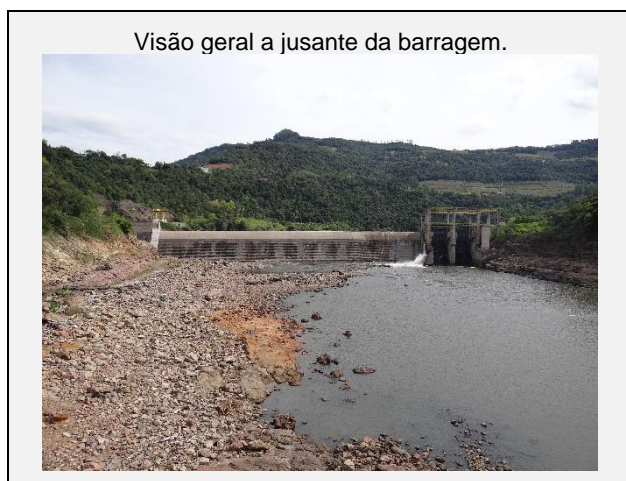
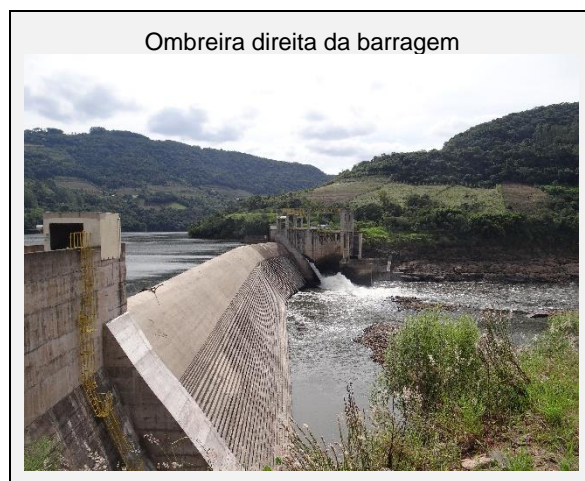
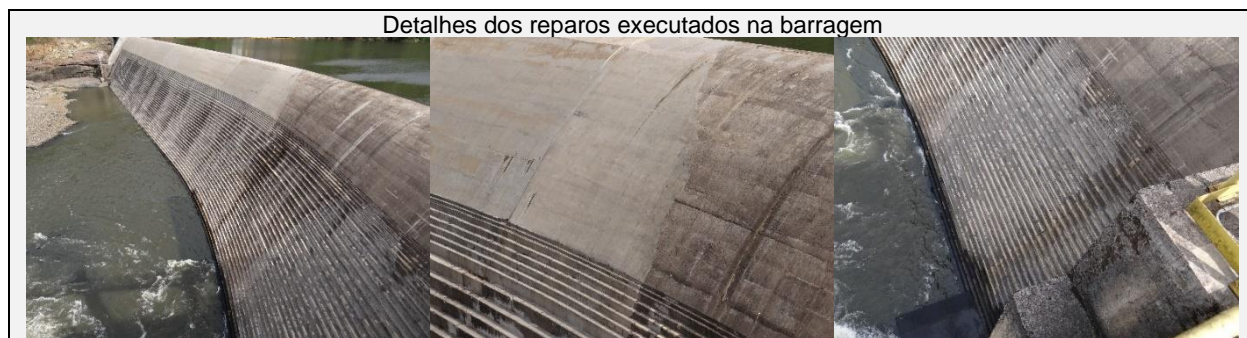
Figura 31 – Barragem UHQJ – Registro fotográfico realizado em 22/04/2025.

81. A ação de fiscalização presencial na UHE 14 de Julho ocorreu em 14 de abril de 2026, por meio da qual foi verificado o estado de conservação da barragem (Figura 31), de sua galeria de drenagem (Figura 32), a instalação de alimentação de emergência dos serviços auxiliares (Figura 33) e a casa de máquinas (Figura 34).

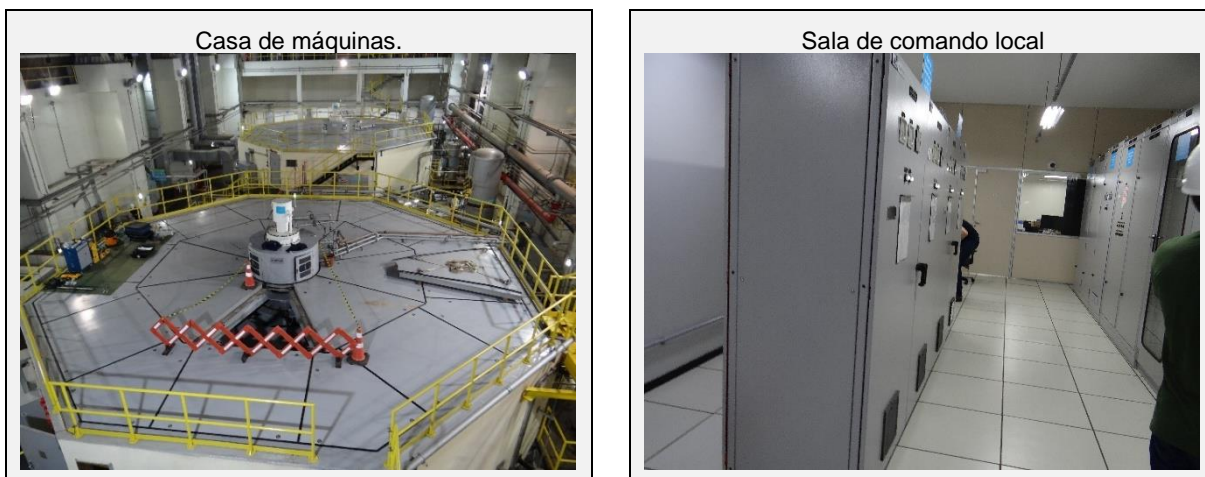
Figura 34 - Casa de máquinas da UHQJ - Registro fotográfico realizado em 22/04/2025.

- a) Degraus do perfil em concreto do paramento de jusante com indícios de deterioração (Figura 35);
- b) Rachadura e ferragem em exposição no contraforte de montante na margem esquerda da barragem (Figura 36);
- c) Presença de lama e detritos sobre cabos de média tensão nas prateleiras metálicas da galeria de drenagem (Figura 34);
- d) Escada marinheiro de acesso aos painéis da comporta vertedouro danificada (Figura 38).
